Brandunfall an Brücke: Lehren aus Unfall Lehnenviadukt Beckenried (N2)

Brandunfall an Brücke

Lehren aus Unfall Lehnenviadukt Beckenried (N2)

VON DIALMA JAKOB
BÄNZIGER, ZÜRICH

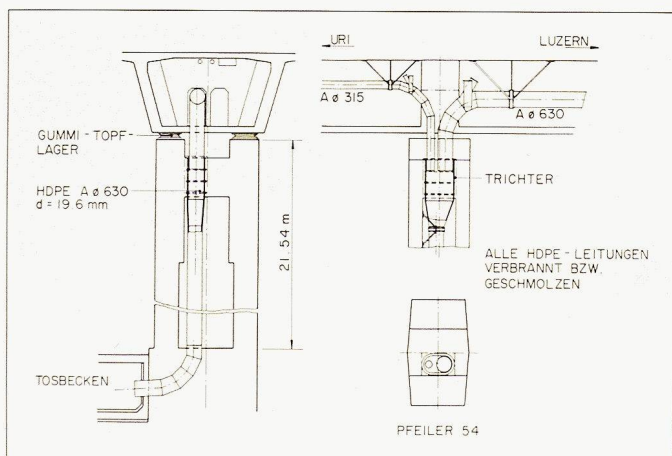
Beide Seiten entleeren das Wasser über Krümmer in einen Trichter im Pfeilerkopf, der ebenfalls aus HDPE besteht. Von dort führt eine Fall-Leitung HDPE von Aussen-Durchmesser 630 mm und 19.6 mm Wandstärke in ein unter der Erdoberfläche angeordnetes Tosbecken, wo die Energie vernichtet wird. Der Pfeiler 54 auf der Talseite ist 21.50 m hoch. Er trägt oben 2 Gummitopflager, auf denen der Brückenträger ruht. Wegen der Längsverkipfung des Trägers infolge Nutzlasten und der unterschiedlichen Temperaturdehnung zwischen Brückenträger und Entwässerungshauptleitungen sind die Krümmernenden im Trichter des Pfeilerkopfes frei beweglich (Bild 1).

Bild 1. Entwässerung beim Pfeiler 54

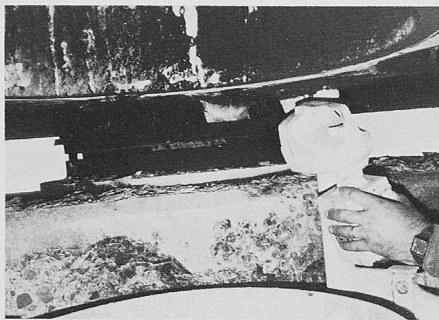
Der rund 3150 m lange Lehnenviadukt besteht in Längsrichtung aus fünf voneinander unabhängigen Brücken. Nach dem ersten Augenschein am Unfallmorgen war es klar, dass die seeseitige Brücke Nr. 5 aus Sicherheitsgründen sofort gesperrt werden musste (Bild 6).

Bild 6. Gummitopf-Lager seeseitig Pfeiler 54

Die Prüfung der Lager im Werk zeigte, dass die Lagerdichtungsringe zerstört waren und dass Flüssigkeit vom Brandfall in das Innere eingedrungen war. Der Neoprene-Gummi war jedoch noch intakt. Die Reparatur war somit bescheiden, so dass am 27. Oktober die revidierten Lager wieder eingebaut werden konnten.

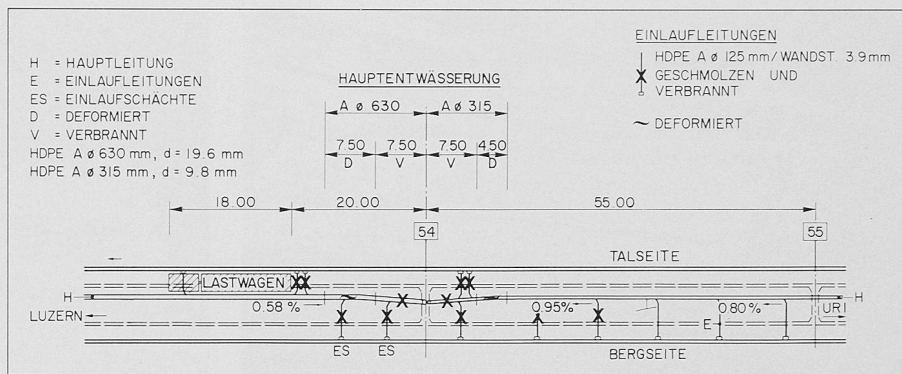
Bild 7. Brandschäden am Entwässerungssystem

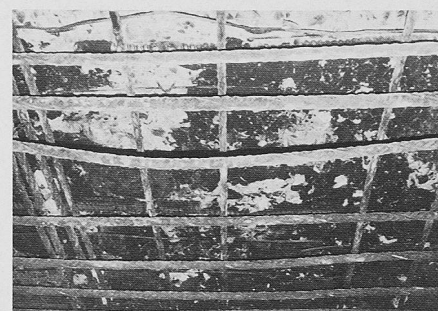
Es wurden drei Bewehrungsstähle aus der Plattenuntersicht im Brückenkasten entnommen. Die Probe 1 stammte aus dem Brandherd selber und lag infolge der abgeplatzten Betonüberdeckung frei. Die Proben 2 und 3 stammten aus Betonpartien ausserhalb des Brandherdes (Bild 8).

Bild 8. Unterseite Fahrbahnplatte Brandbereich

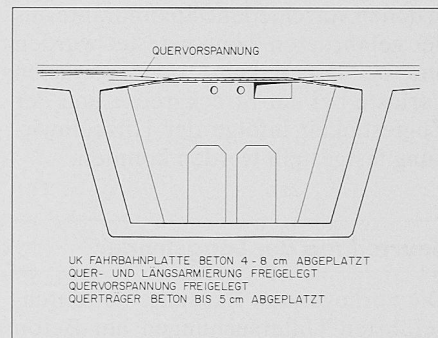
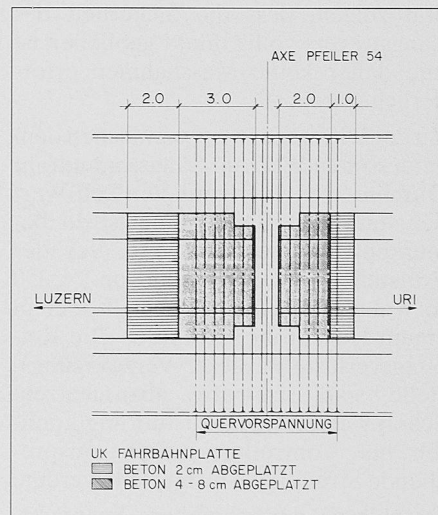
Wie die ermittelten Kennwerte dieser 3 Proben zeigen, wurde der Betonstahl im Brandherd von der Hitzeeinwirkung deutlich beeinflusst. Die Abnahme der Streckgrenze beträgt bei Probe 1 rund 35%. Es handelt sich um einen kaltverformten Stahl der Marke TORSTAHL 50. Die Prüfwerte der Proben 2 und 3 erfüllten hingegen die verlangten Normwerte (Bilder 9 und 10).

Bild 9. Ist-Zustand nach Brand im Querschnitt

Bild 10. Ist-Zustand nach Brand UK Fahrbahnplatte
