Der gedrehte Turmhelm der alten Kirche zu St. Johann auf Davos.

Von G. HÄSLER und E. F. BAUMANN, Arch., Davos.

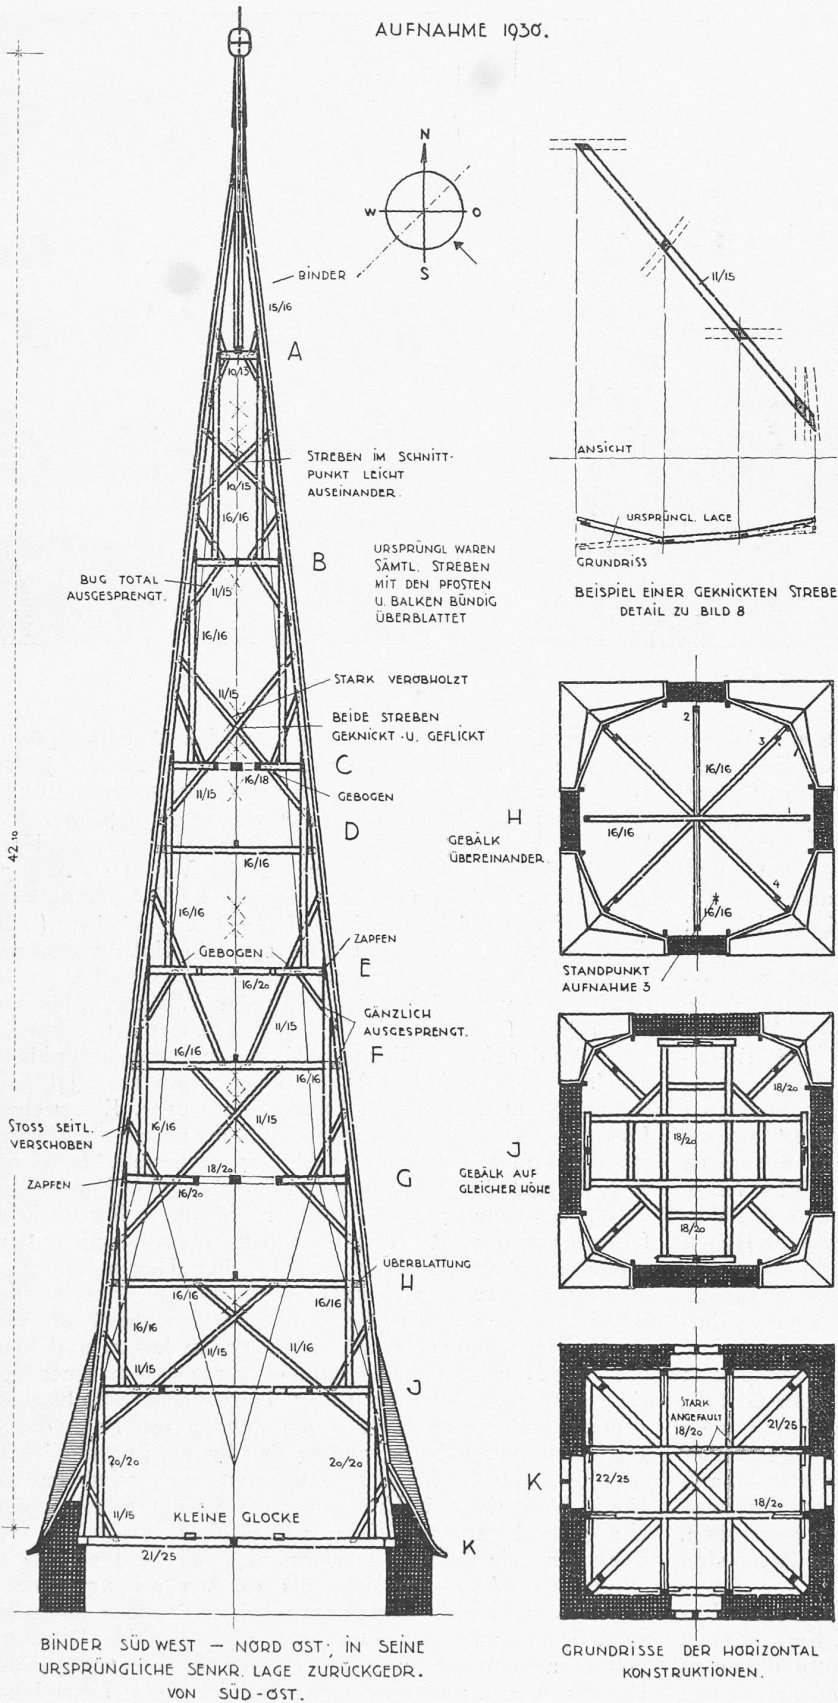
Abb. 4. Aufriss und Horizontalschnitte. — Masstab 1 : 200.

Die Art der Konstruktion (vgl. Abb. 4 bis 10) gibt dem Fachmann klare Antwort auf die strittige Frage: Es ist eine Dachwerkskonstruktion mit dem bestbewährten stehenden Stuhl, aber unerklärlicherweise *ohne jede gegenseitige Verschwertung und Verriegelung* der Stuhlsäulen (vergl. das oben bezgl. Marburg Erwähnte). Die Anordnung der Kreuzstreben war kein wirksamer Ersatz und an und für sich eine ungeschickte Anordnung. Bis an die vier Giebel im Auflager des Helmes sind weder Büge noch sonst welche Konstruktionen vorhanden, die einer Torsion *direkt* entgegengewirkt hätten (siehe Abb. 10). Folglich fiel diese Aufgabe, wie vermutet worden war, den erwähnten Kreuzstreben zu, deren Bestimmung es eigentlich gewesen wäre, neben den Bügen die Stabilität der Gespärre zu sichern (siehe die Aufrisse der Binder in Abb. 4 und 5). Die beschriebene Stauchung hat deren Druckfestigkeit auf eine harte Probe gestellt. Ihr Querschnitt war aber bei ihrer Länge zu gering für diese zusätzliche Belastung. Auf irgendeine Weise mussten sie dem Drucke weichen. Darum sind sie alle mehr oder weniger verbogen oder in ihren gegenseitigen Verblattungen sogar geknickt: bis zu 35 cm sind sie in ihrer Mitte aus der ursprünglichen geraden Richtung gedrückt (Abb. 9 und Détail im Plan Abb. 4). Aber sie verhinderten doch den Zusammenbruch, indem sie der Stauchung Widerstand leisteten.

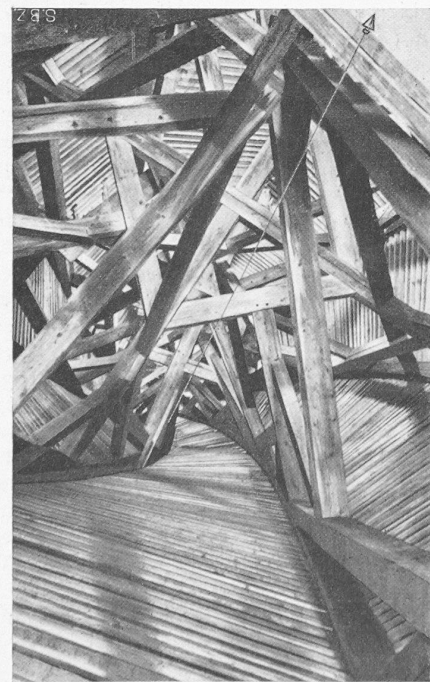
Weshalb der Baumeister die seitliche Versteifung wegliess, wird wohl stets eine offene Frage bleiben (siehe Abb. 10, vergleiche damit Abb. 13). Die Holzdimensionen sind auch für die damalige Zeit eher leicht. Vielleicht stellte er sich die versteifende Wirkung der Wimperge bis viel höher hinauf vor, als sie in Wirklichkeit reicht.

Abb. 10. Blick von Schnitt F aufwärts.
