Marktgasse Nummern 40-50, Zeughausgasse Nummern 29 und 31, Bern, Bauhistorische Voranalyse

Auftraggeberin: Genossenschaft Migros Aare | Einkaufscenter und Immobilien, Industriestrasse 20 | CH-3321 Schönbühl
ADB, Büro für Architektur, Denkmalpflege und Baugeschichte Siegfried Moeri, im Juli 2015/Mai 2017

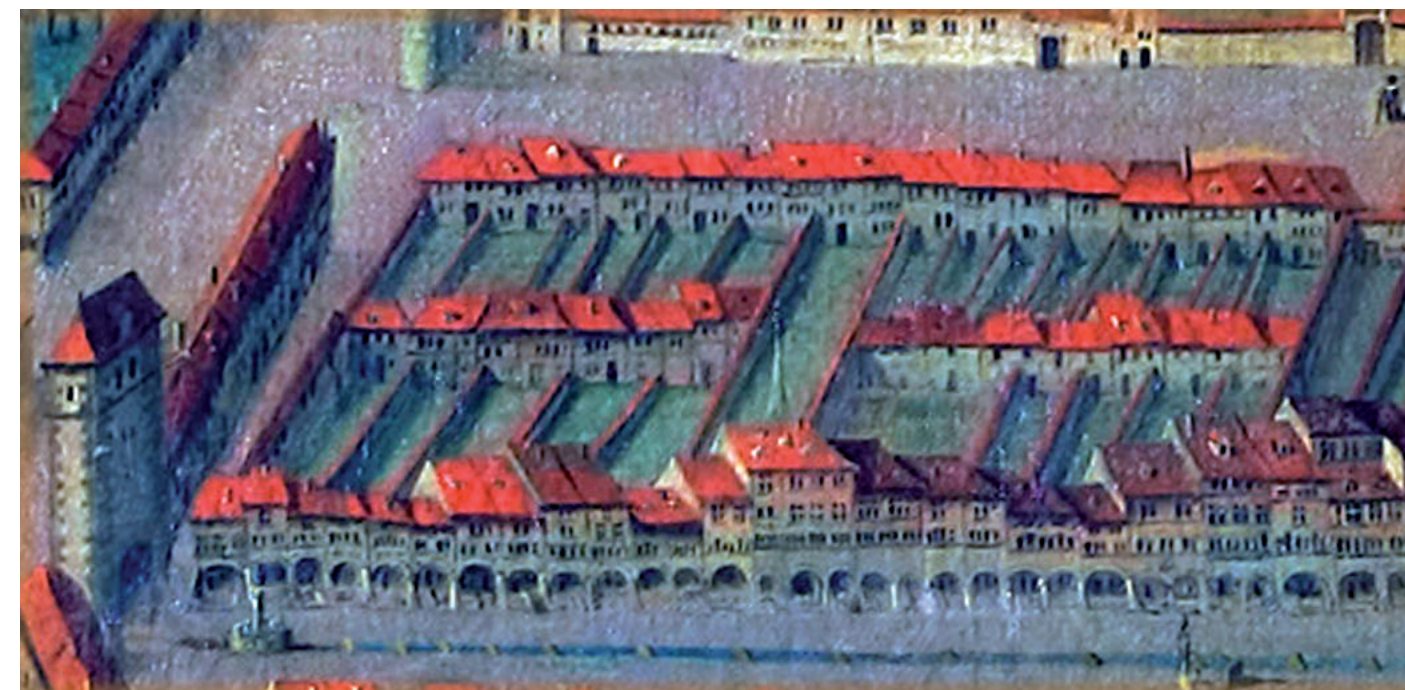
Westabschnitt der Terraininsel zwischen Markt- und Zeughausgasse. Das Original dieser Ansicht, gemalt 1603-1607 von Gregor Sickinger, ist seit 1755 verschollen. J. L. Aberli stellte davon zwei Kopien her, eine in Öl, datiert 1753, die andere in aquarellierter Federzeichnung (1755); beide befinden sich heute im historischen Museum in Bern.

Im Bereich der am Türmchen erkennbaren Marktgasse Nummer 42 fehlt das zwischenliegende Haus, die beiden das Grundstück flankierenden Scheidmauern verlaufen vom Haus an der Haupt- bis zum Haus an der Nebengasse. Diese Besetzung scheint also schon nach 1600 als durchgehende Besetzung zu funktionieren.

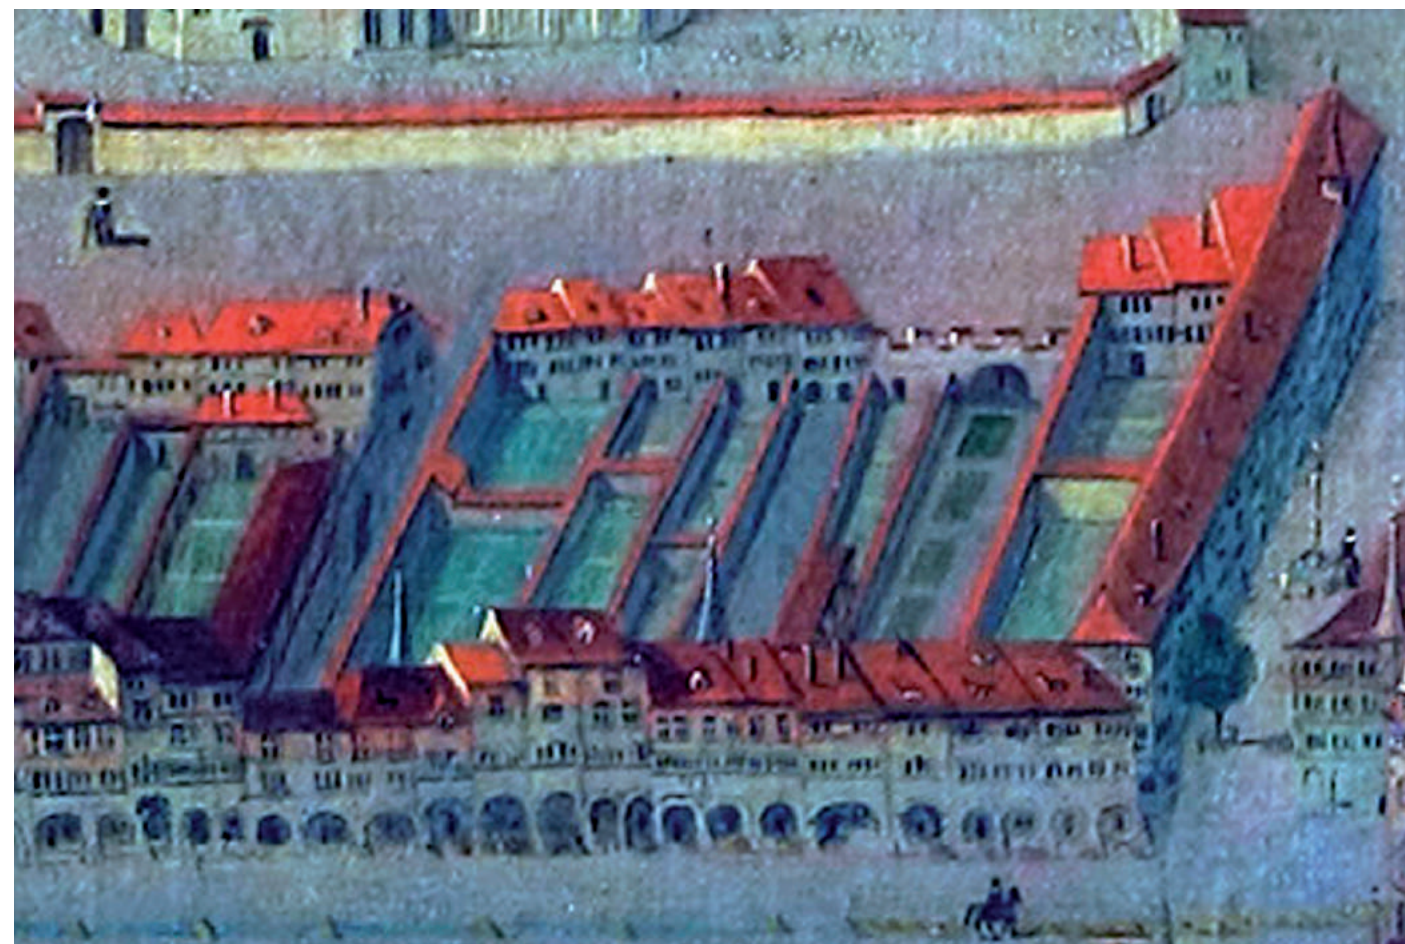
Ostabschnitt der Terraininsel zwischen Markt- und Zeughausgasse. Das Original dieser Ansicht, gemalt 1603-1607 von Gregor Sickingen ist seit 1755 verschollen. J. L. Aberli stellte davon 2 Kopien her, eine in Öl, datiert 1753, die andere in aquarellierter Federzeichnung (1755); beide befinden sich heute im Bernischen Historischen Museum.

Der Ostteil entsprach eher dem Vorgängersystem der Zähringerstadt. Es fehlt eine zwischenliegende Zeile, und die Scheidmauern verliefen von Gasse zu Gasse. Die Scheidwände in Querrichtung, welche auf der Höhe des Ehgrabens die Höfe der Häuser an der Haupt- von denjenigen der Häuser an der Nebengasse separierten, sind in ihrer Lage unterschiedlich und mehrere fehlen gänzlich. Dort, wo diese fehlen, finden sich durchgehende Besitzungen und in mindestens zwei, wohl drei

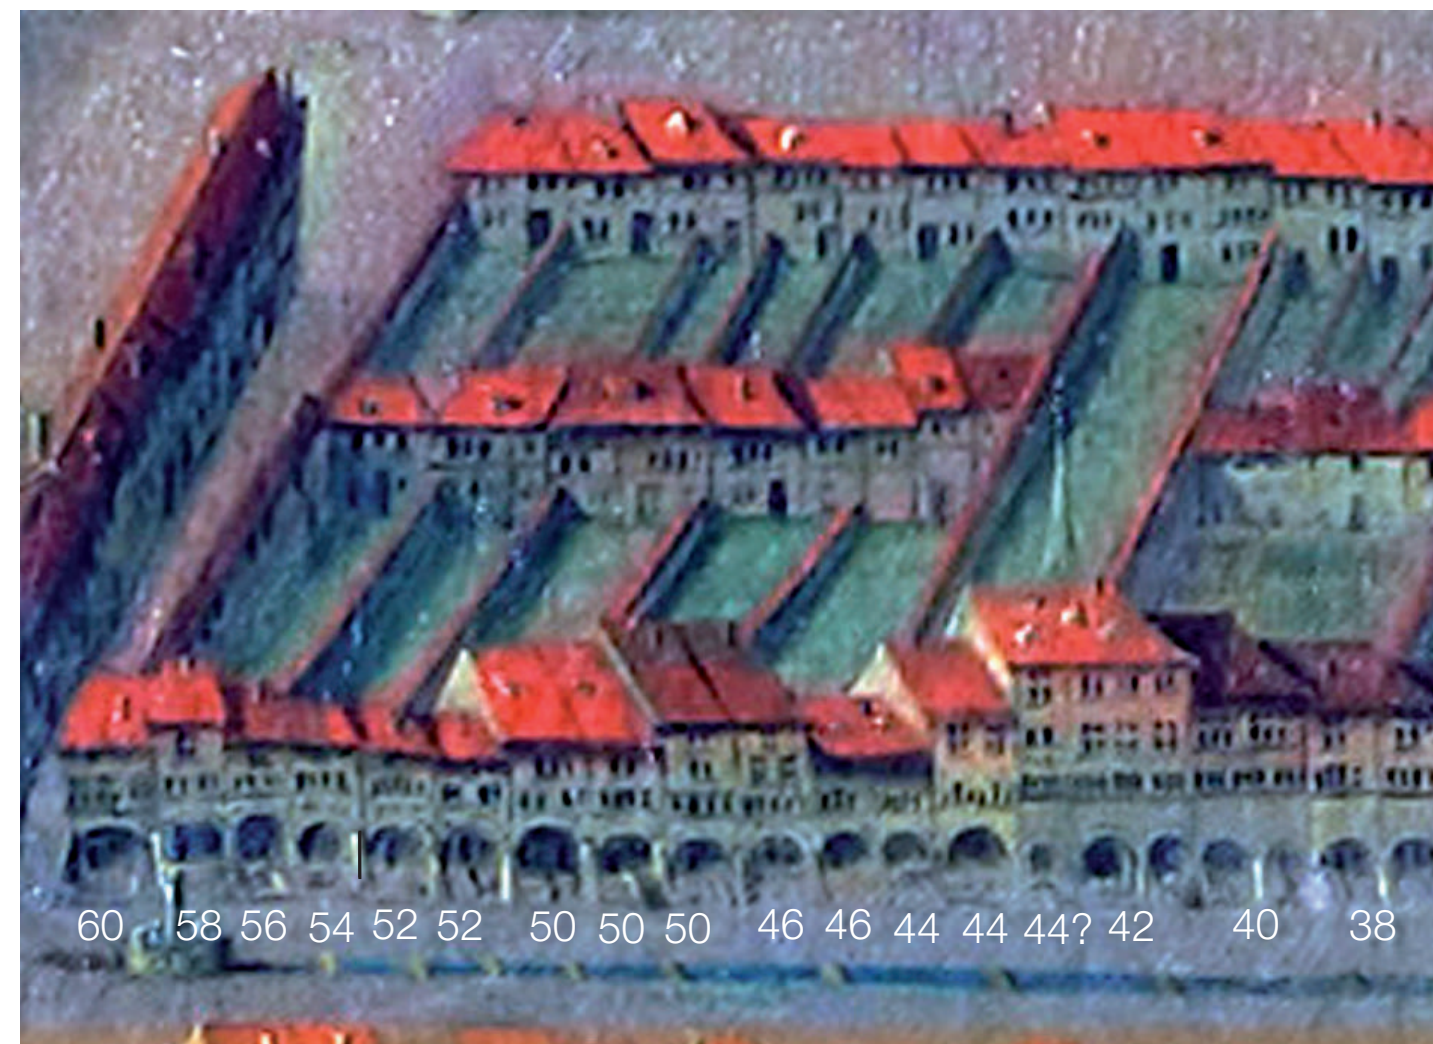
Die aktuellen Besitzeinheiten, Vergleich mit den Einheiten im Sickingenplan. Die aktuellen Besitzeinheiten sind teilweise noch identisch mit den damaligen (Nrn. 40, 42, 54-60), teilweise aber durch Zusammenlegungen (mehrfach genannte Nummern) entstanden.

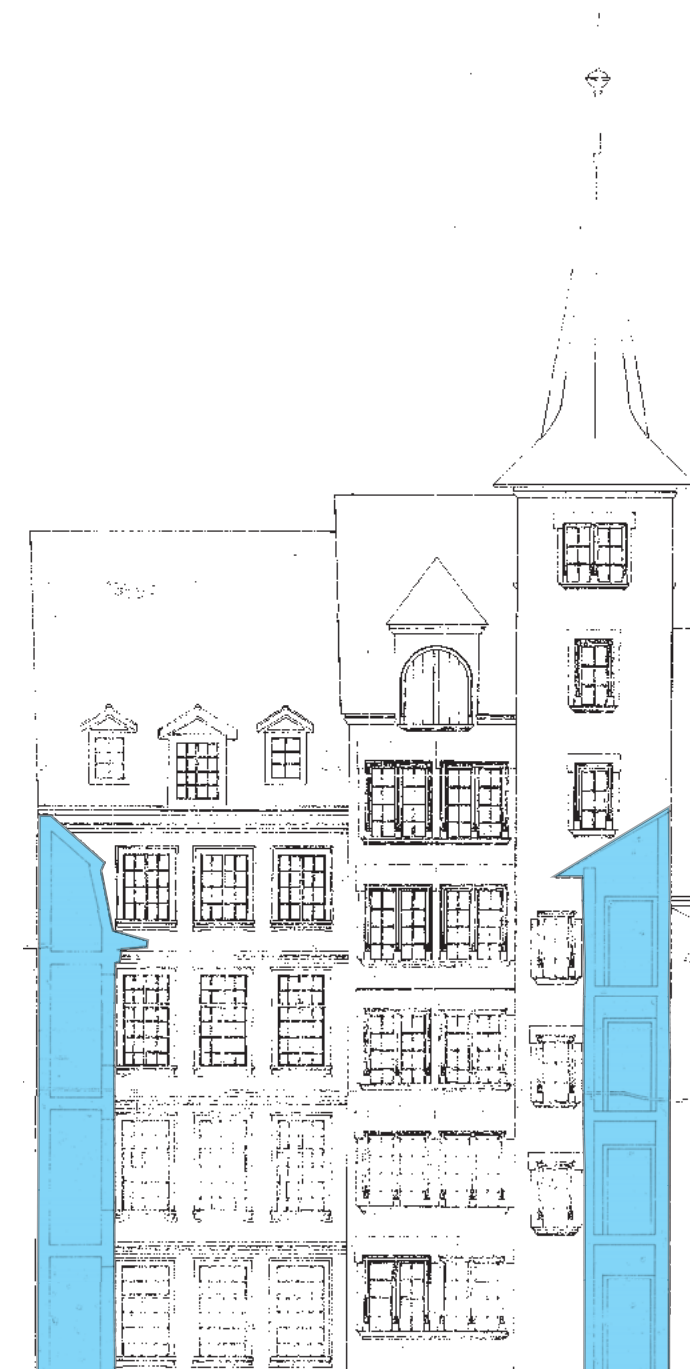
Rekonstruierte Hofansichten von Markt-gasse Nummern 40 und 42 mit zwei geschnitten dargestellten Kommunikationslauben. Zeichnung Ueli Bellwald 1977 (Denkmalpflege des Kantons Bern).

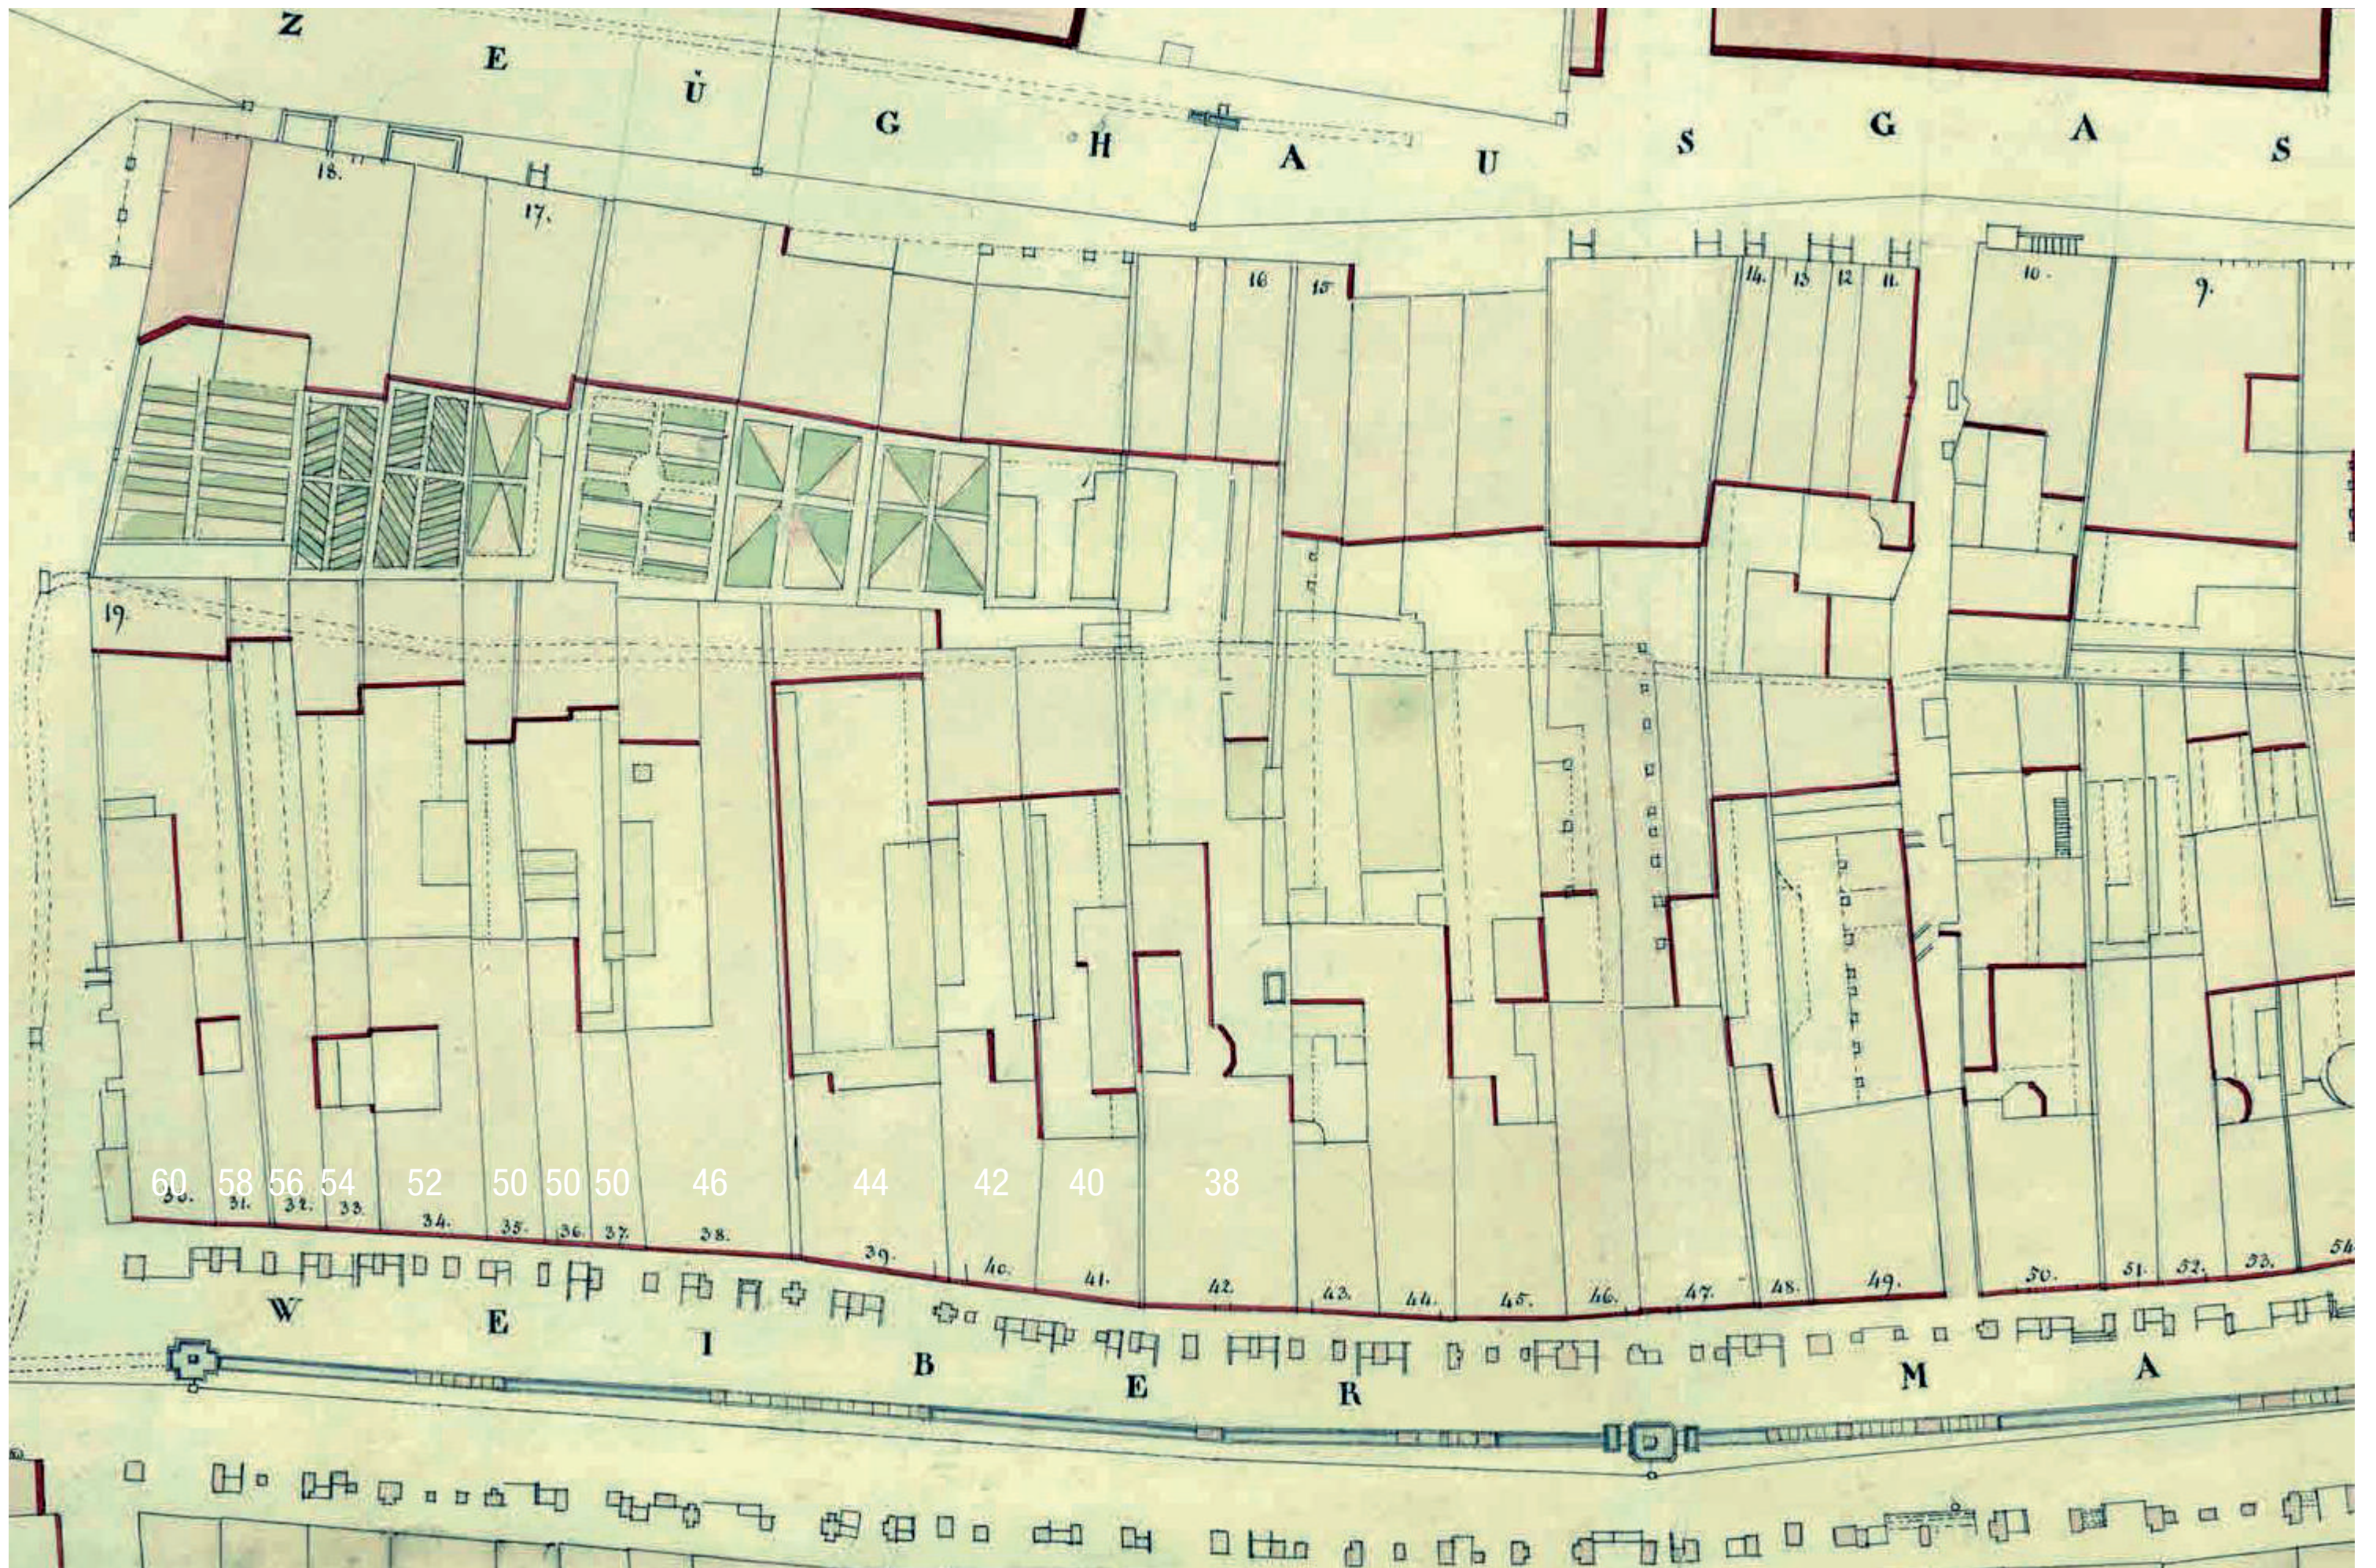
«Bern, Stadtplan: Zeughausgasse», 1826, Zeichner: Oppikofer, Originalmassstab: 1:500, Ausschnitt ohne Massstab (Staatsarchiv Bern AA IV 1086).

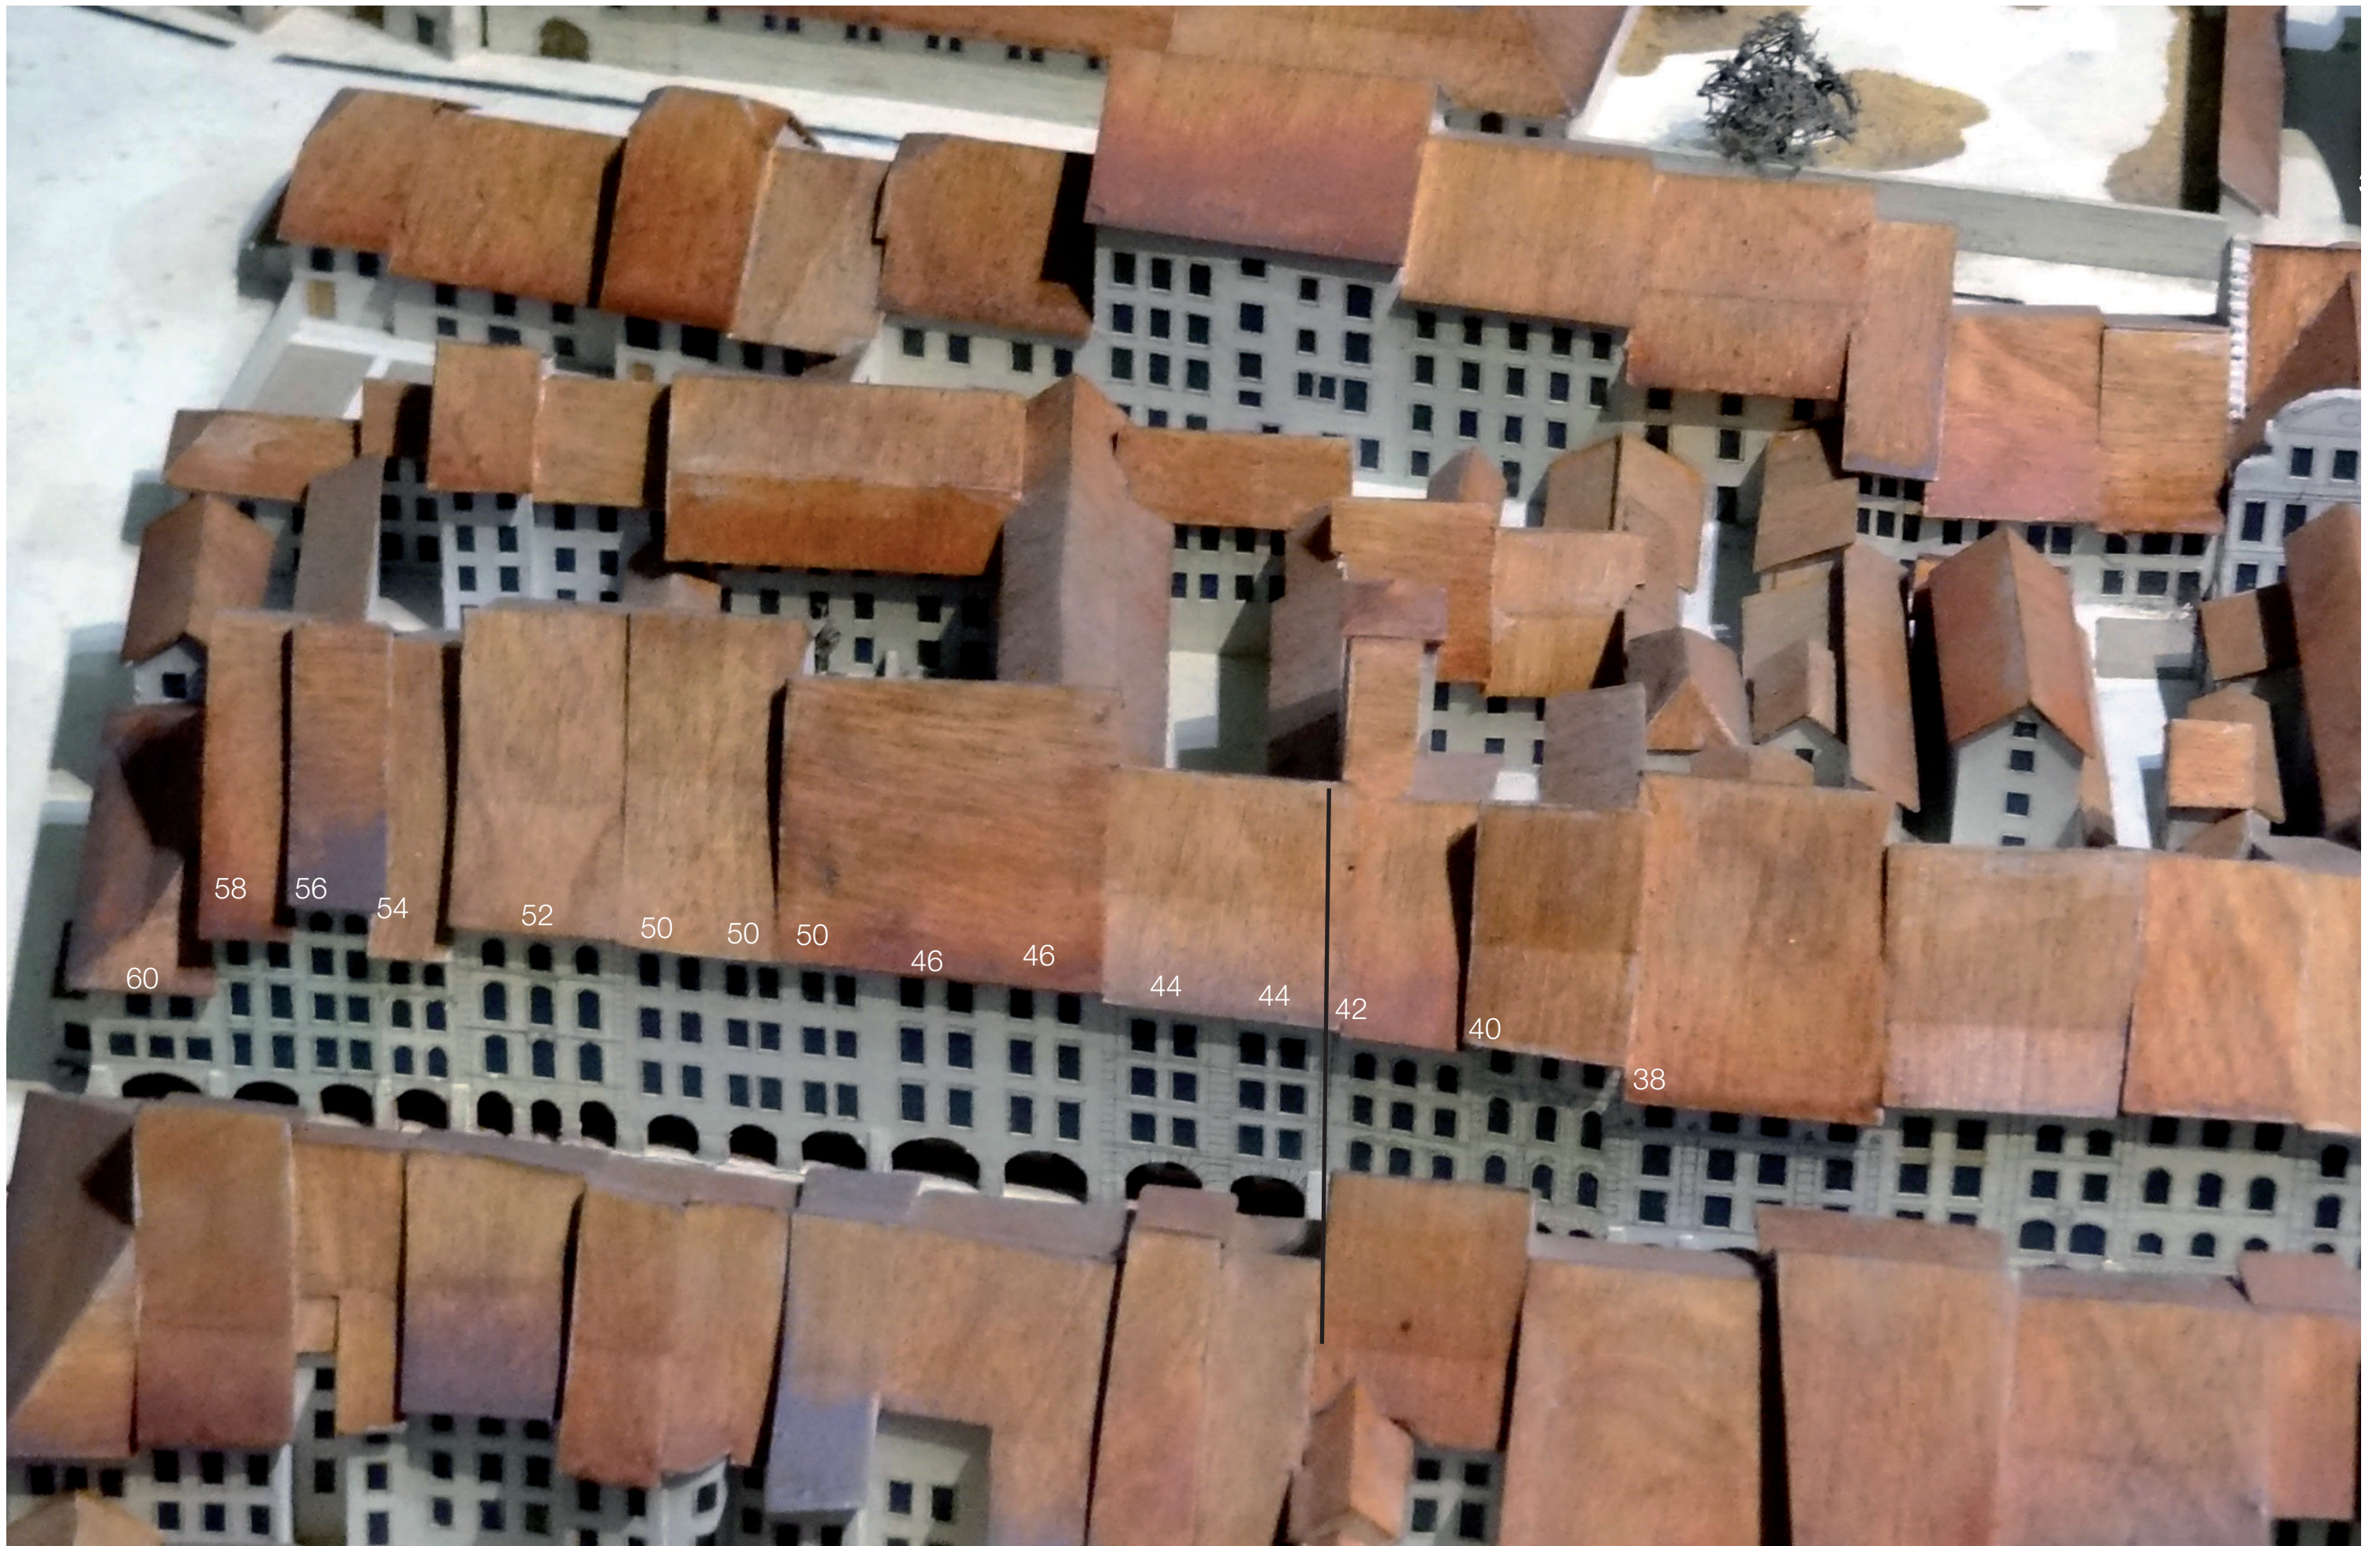
«Bern um 1800», Stadtmodell im Massstab 1:500, gefertigt 1952/53 durch das Modellbauatelier G. Amstutz in Zürich nach Vorlagen von Henry B. v. Fischer, Michael Stettler, Hermann v. Fischer und anderen. Depositum der Einwohnergemeinde Bern, ausgestellt im Bernischen Historischen Museum.

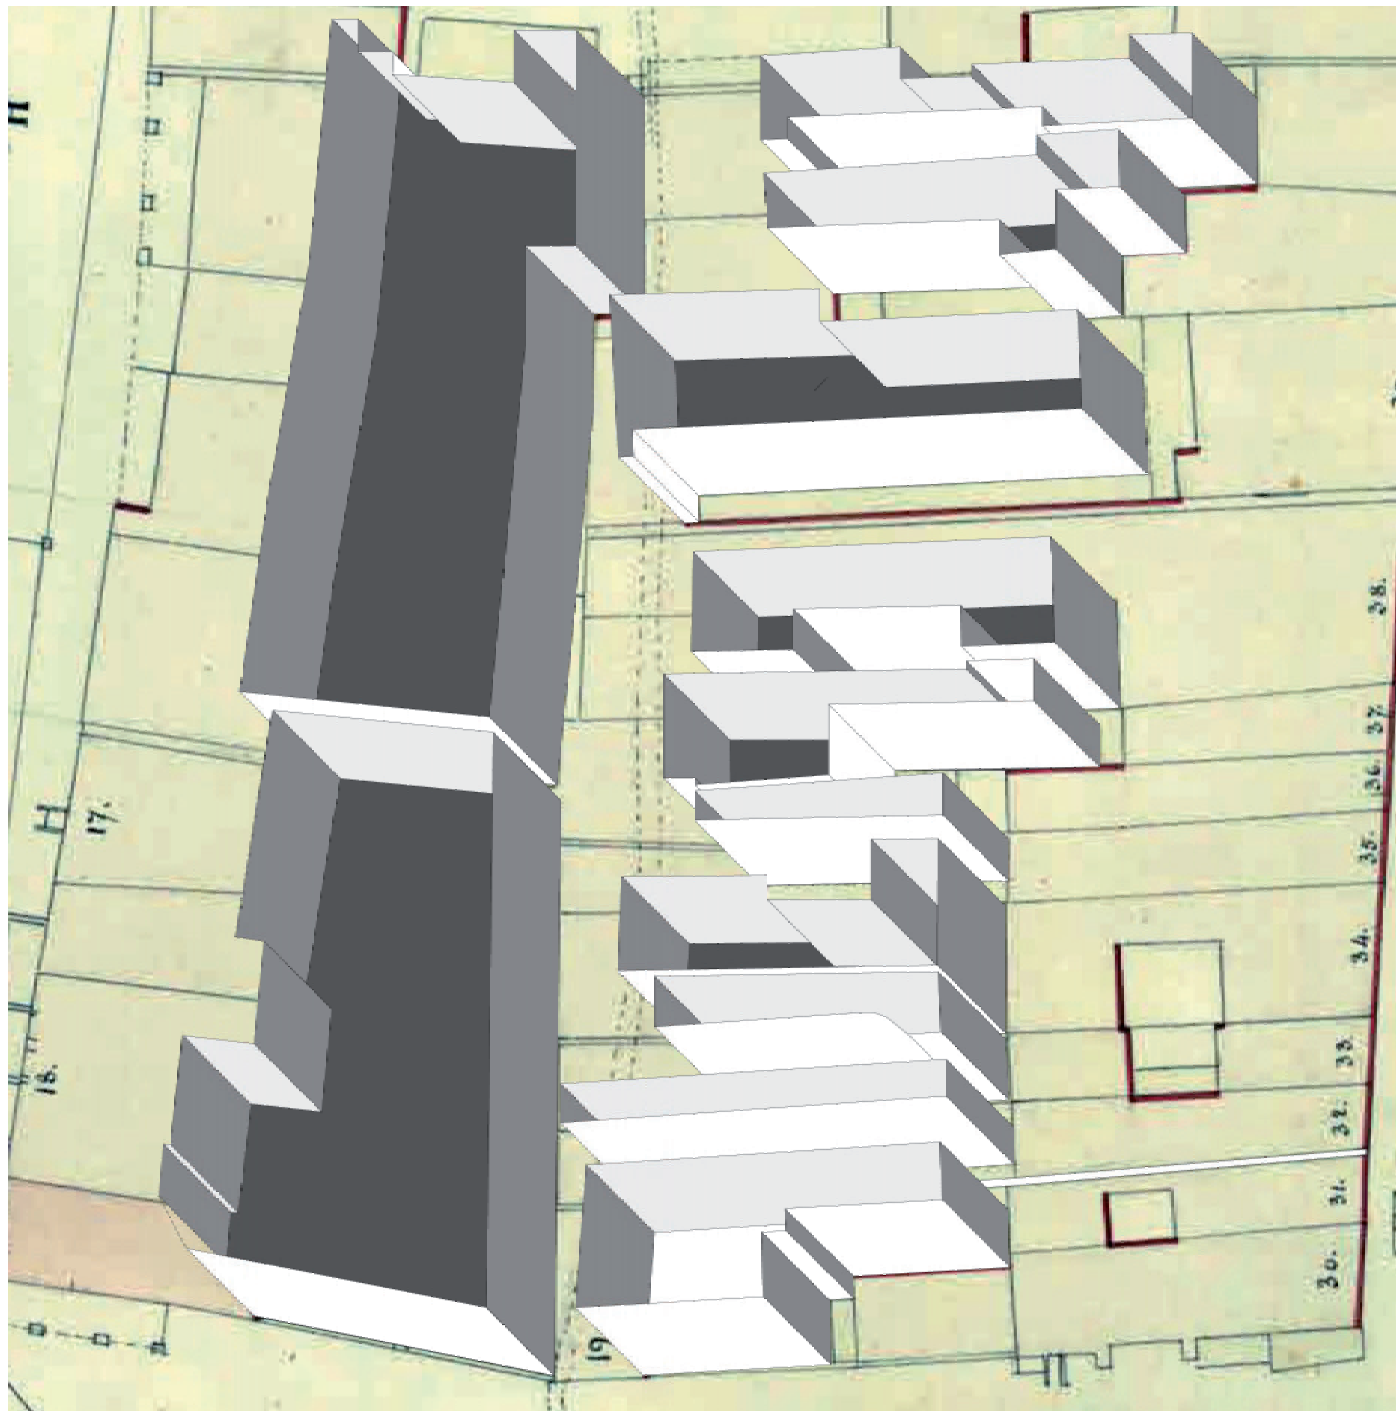
Hofraummorphologie im Untersuchungsgebiet um 1800, isometrisch dargestellt mit einer Einheitshöhe von zwei Geschossen.

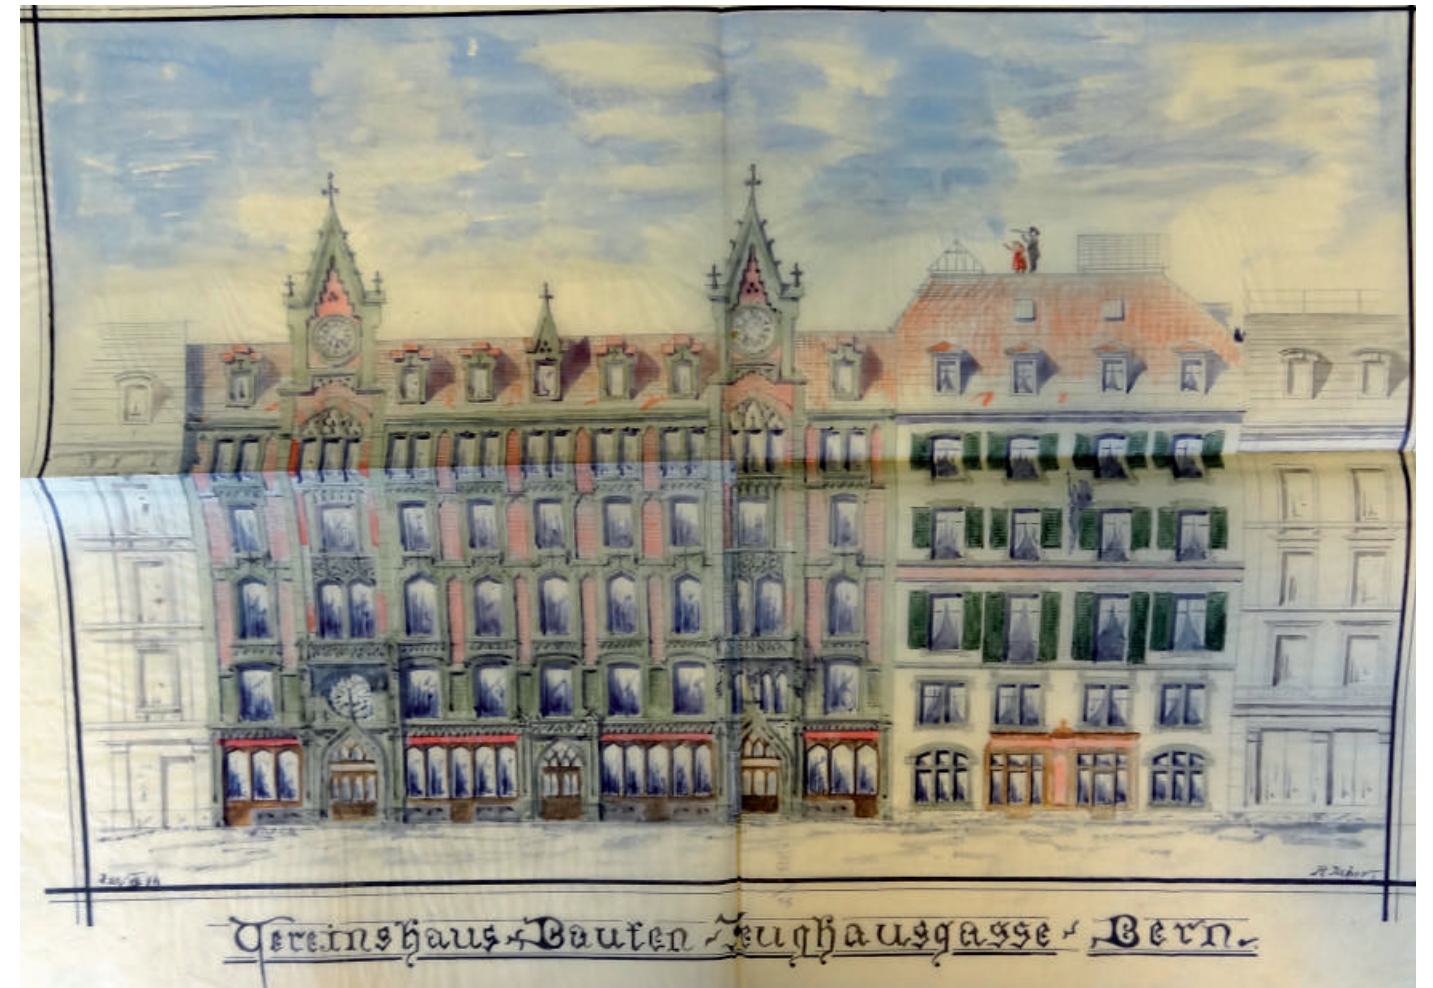
Vereinshaus der evangelischen Gesellschaft, Baugesuchsplan 1894 (Stadtarchiv Bern).

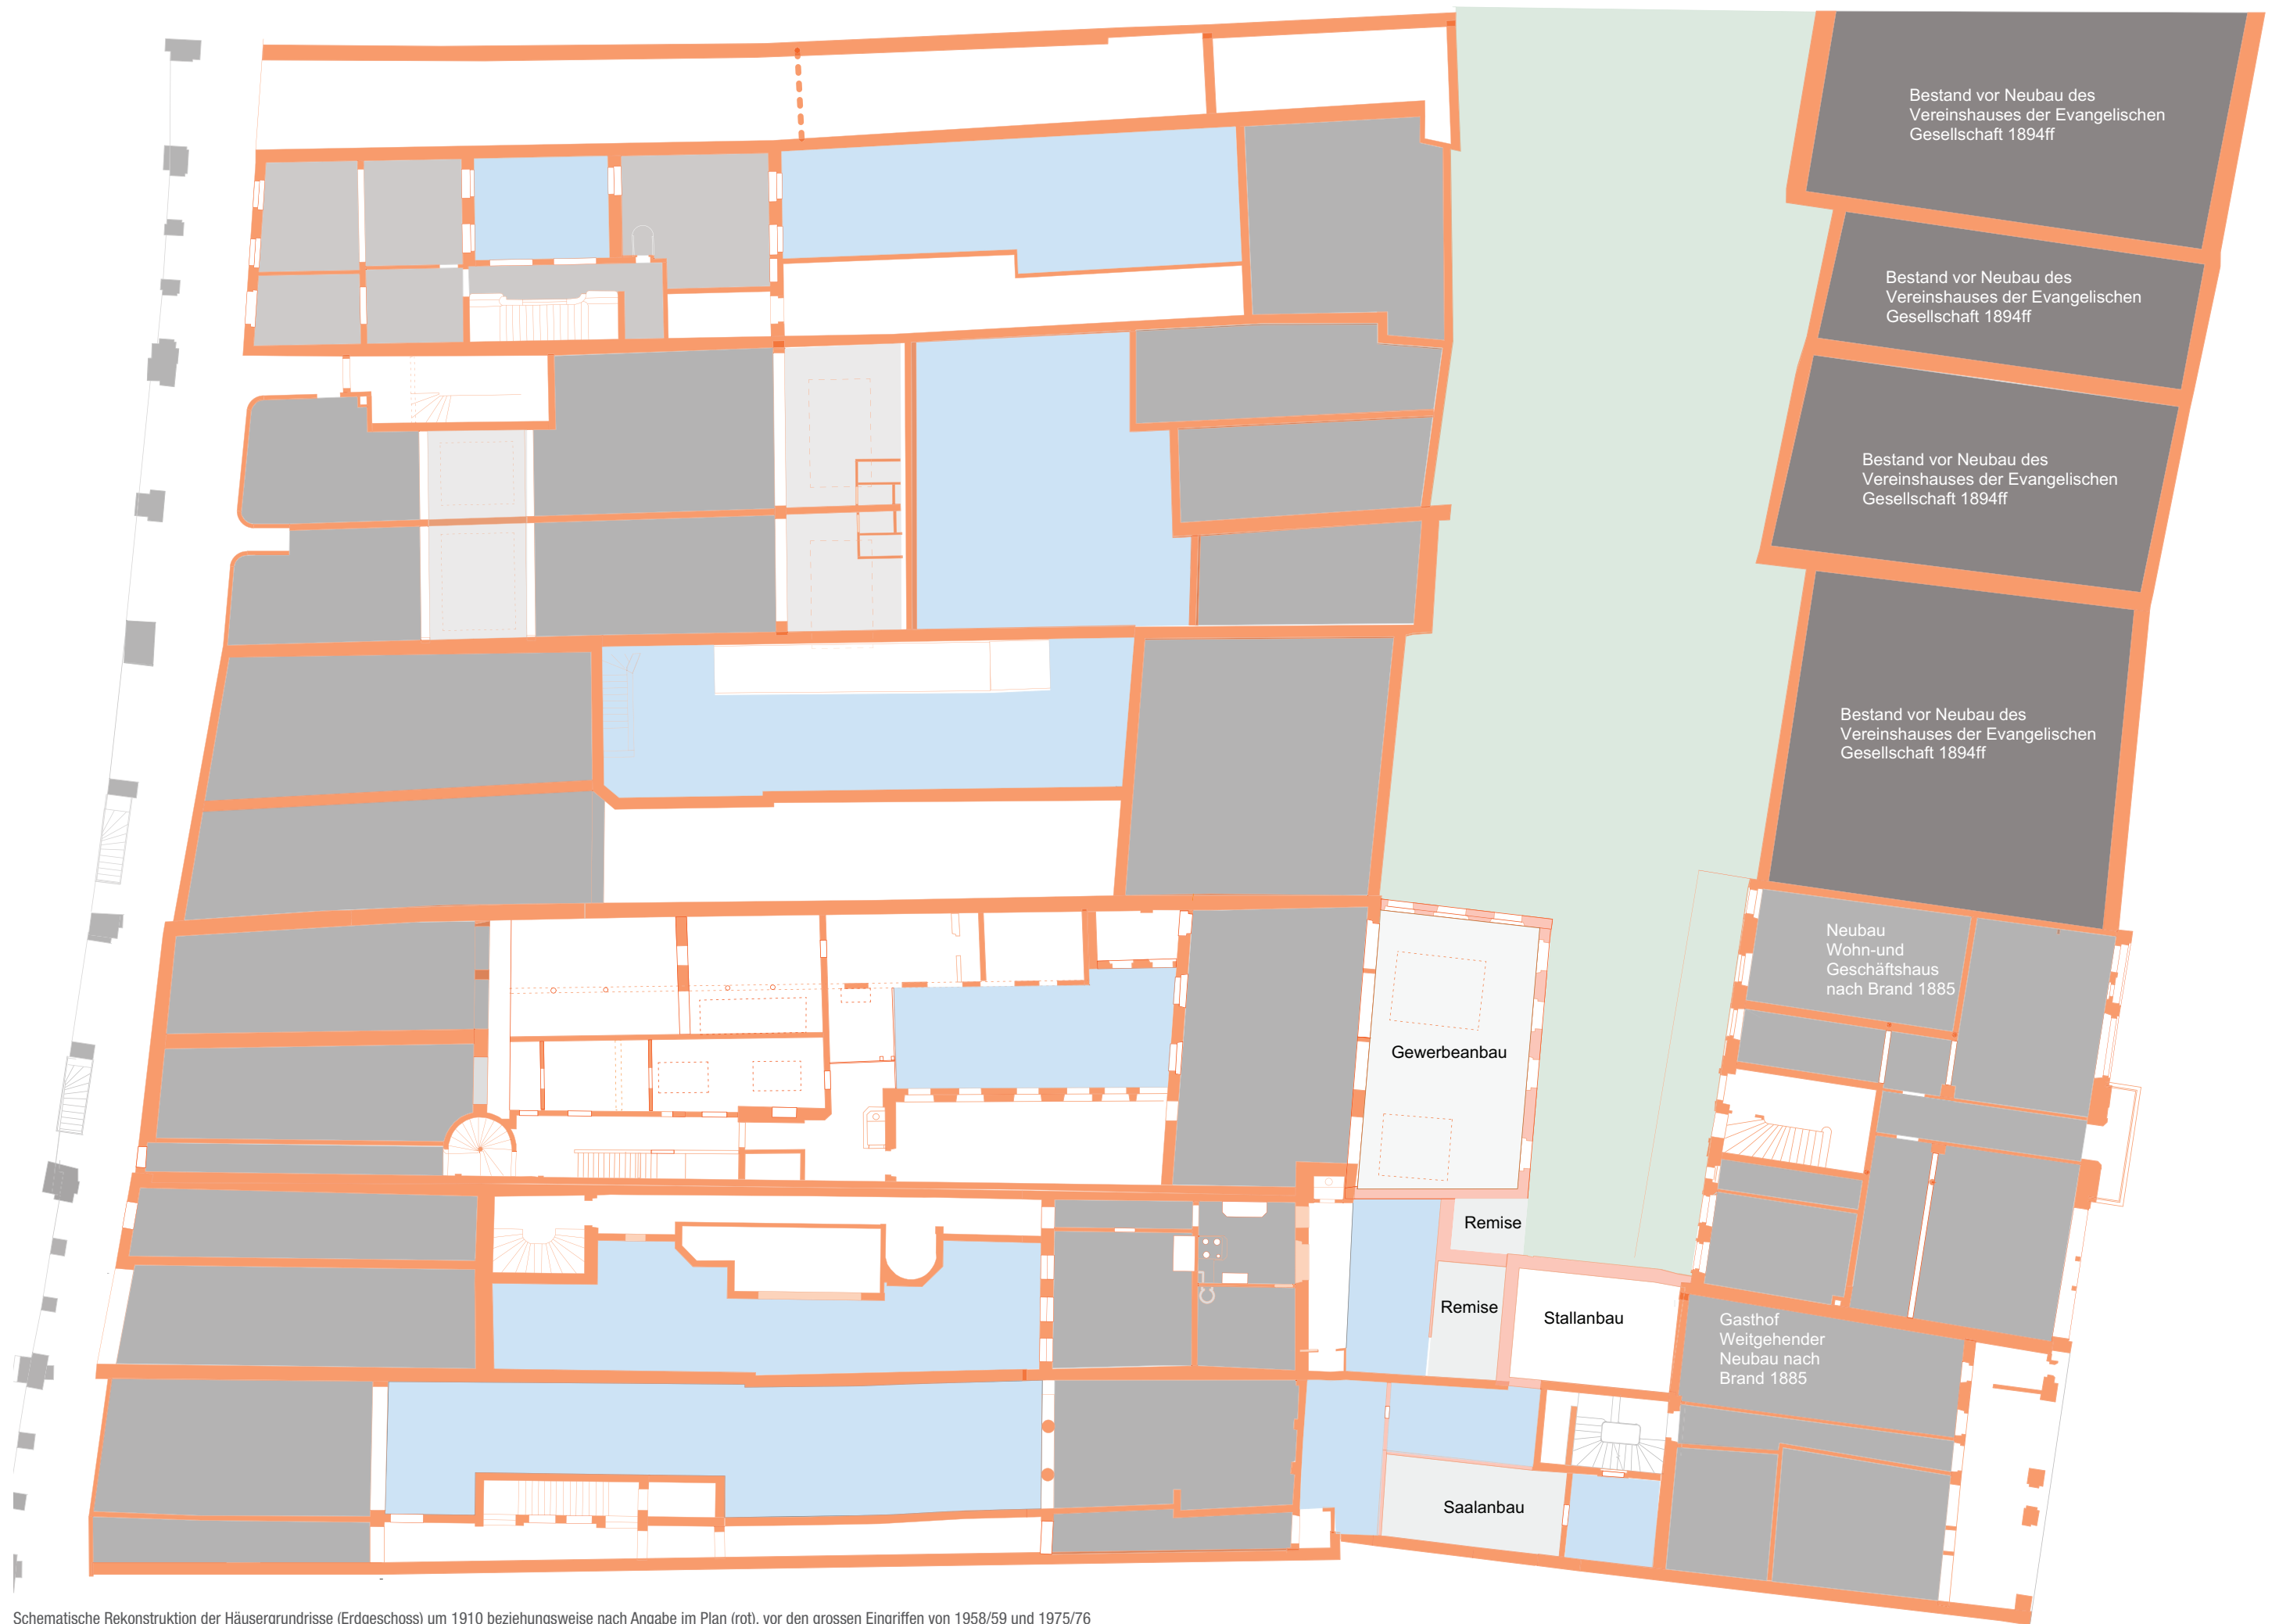
Schematische Rekonstruktion der Häusergrundrisse (Erdgeschoss) um 1910 beziehungsweise nach Angabe im Plan (rot), vor den grossen Eingriffen von 1958/59 und 1975/76

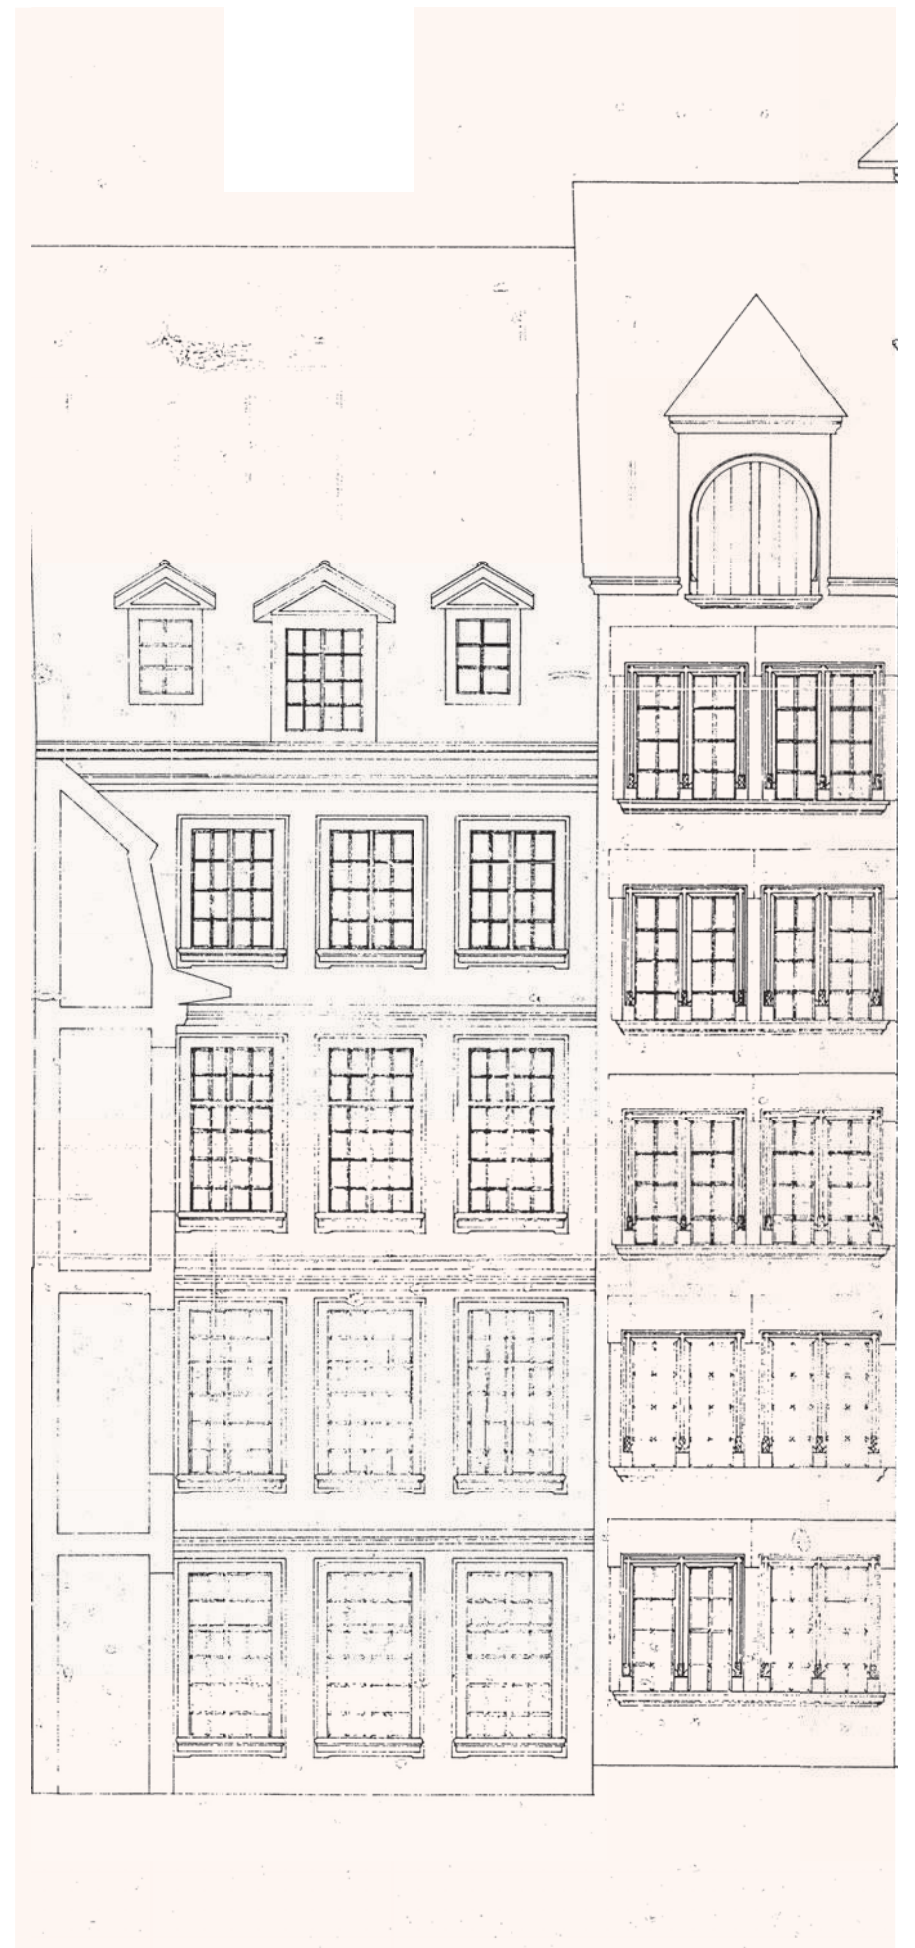
Rekonstruktion der Hoffront, Ueli Bellwald 1977 (Planarchiv kantonale Denkmalpflege). Die 3-achsige spätbarocke Hoffassade der Nummer 40 (links) und die Doppelachse mit Zwillingenfenstern (Rekonstruktion) der spätgotischen Rückfront von Nummer 42.
