Marktgasse Nummern 40-50, Zeughausgasse Nummern 29 und 31, Bern, Bauhistorische Voranalyse

Auftraggeberin: Genossenschaft Migros Aare | Einkaufscenter und Immobilien, Industriestrasse 20 | CH-3321 Schönbühl
ADB, Büro für Architektur, Denkmalpflege und Baugeschichte Siegfried Moeri, im Juli 2015/Mai 2017

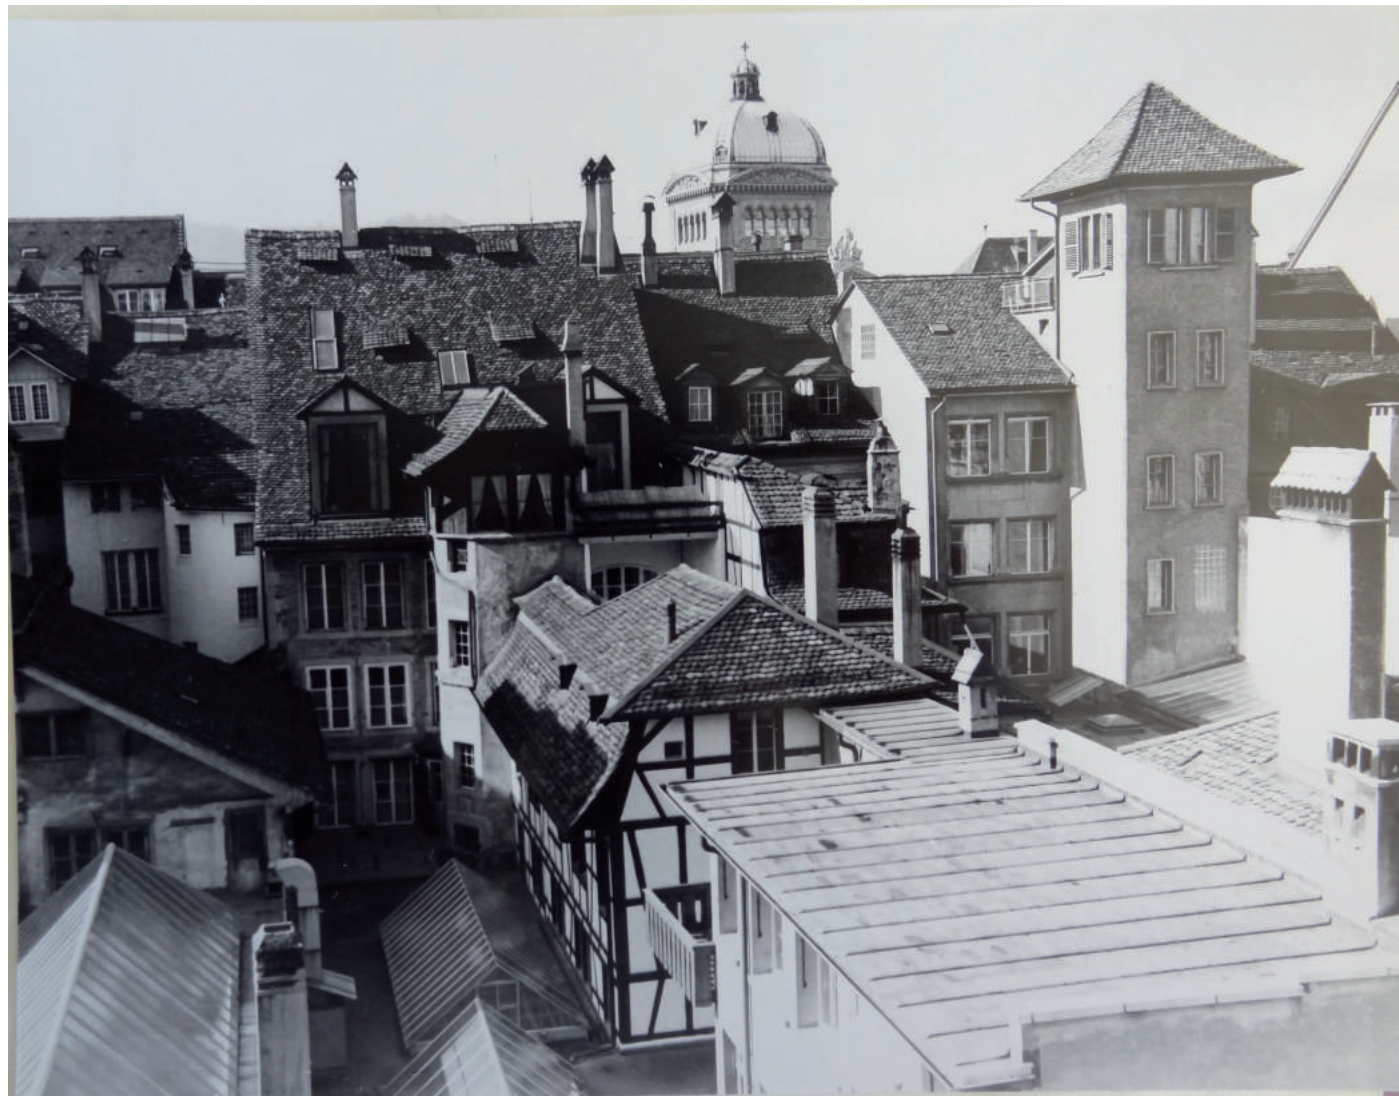
Hofsituation vor 1975: Marktgasse Nummern 36, 38, 40 42 (Nachlass Paul Hofer, Burgerbibliothek Bern)

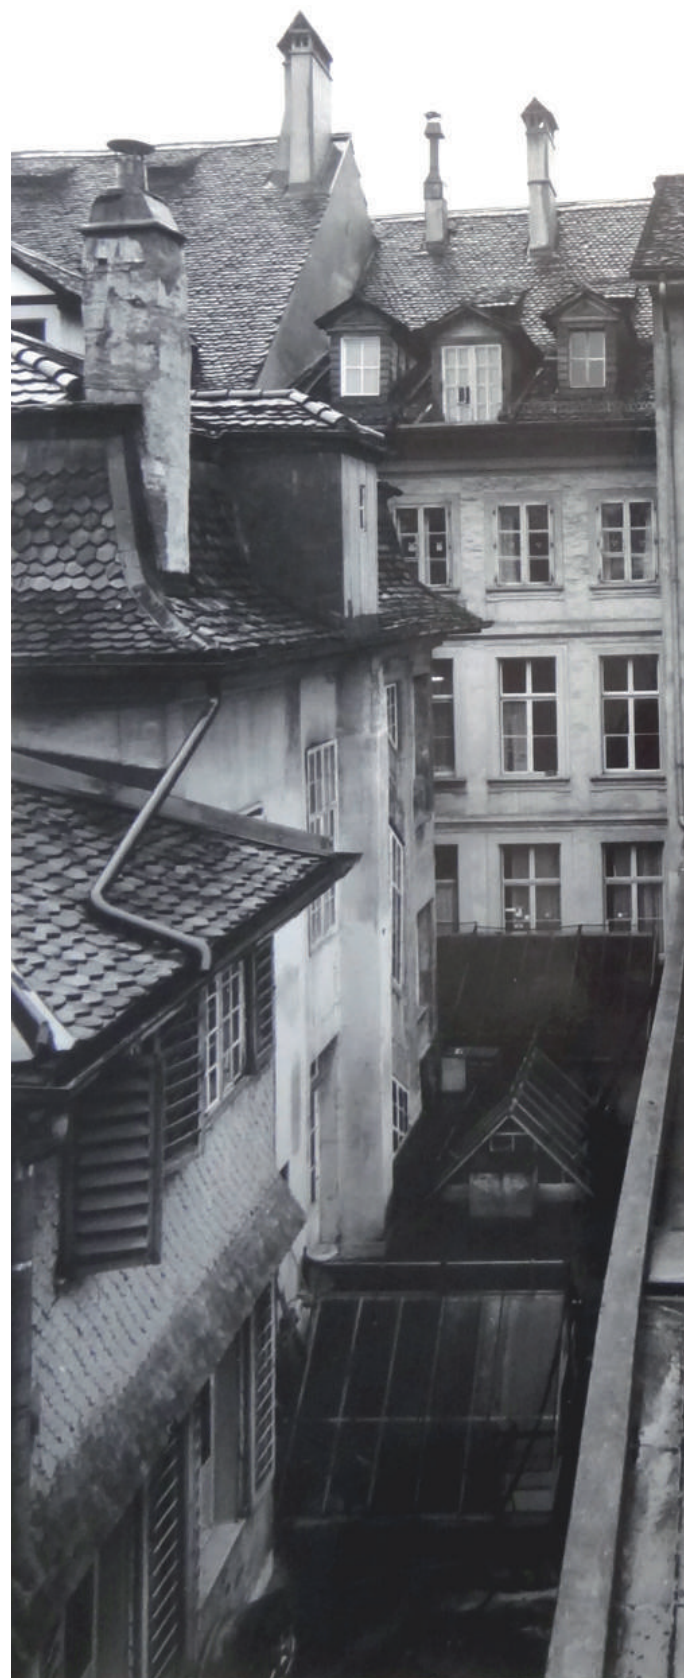
Marktgasse Nummer 40, Hofsituation nach 1911:

Im Vordergrund Seitengebäude, wohl ein verrandeter Fachwerkbau, dahinter das massive Treppenhaus. An die beiden Gebäudeteile dockt die Hofüberdachung mit dreieckförmigen Oblichtern an. Im Hintergrund Hoffront des spätbarocken Wohnhauses an der Marktgasse (Burgerbibliothek Bern).

Die charakteristische barocke Treppenanlage erhebt sich als autonomer Baukörper an der Ostmauer des Hofes und ist mit schmalen, korridorförmigen Kommunikationslauben mit dem Vorderhaus verbunden. Ein breiteres eigentliches Seitengebäude (siehe Abbildung Spalte links aussen) verband das Treppenhaus mit dem Hinterhaus. Das Seitengebäude hat sich nicht erhalten. Treppenhaus und Verbindungsflügel wurden 1975 demontiert. Nach dem Neubau des Erd- und des ersten Obergeschosses in Beton sind die beiden obersten Geschosse des Treppenhauses wieder aufgebaut worden. Von den ursprünglich mindestens vier Geschossen sind also deren zwei erhalten. Für die horizontalen Bauteile der Podeste sind dabei Beton und Kunststein eingesetzt worden. Die wertvollen Geländer, das schmiedeiserne vom zweiten ins dritte Geschoss und das mit Brettdocken gefügte des Laufs in den Dachstock sind bauzeitlich.

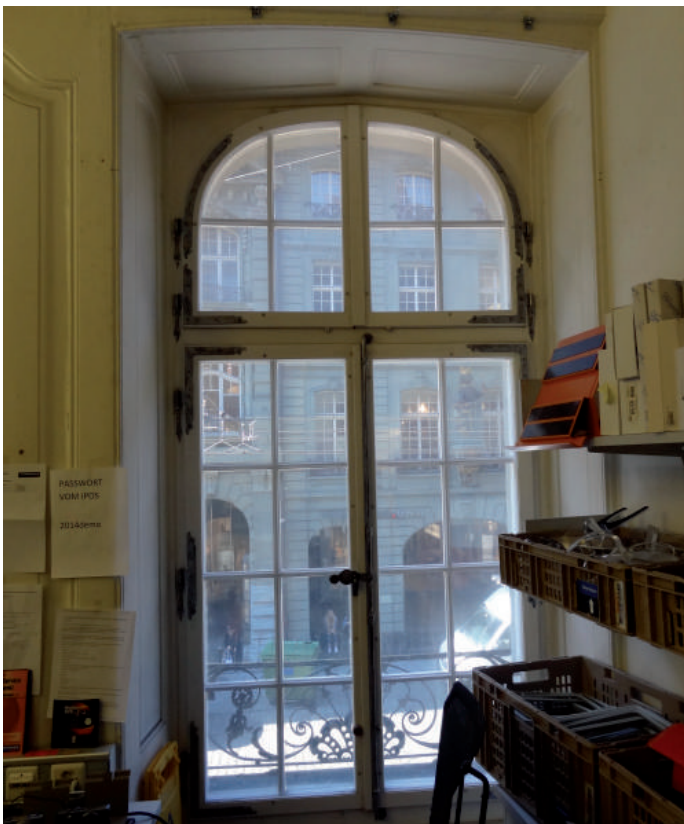
Fenster zweiflügelig, Flügel jeweils achteilig versprosst, und zweiteiliges Oblicht, vierteilig versprosst. Leibungstäfer mit Rechteckfüllungen.

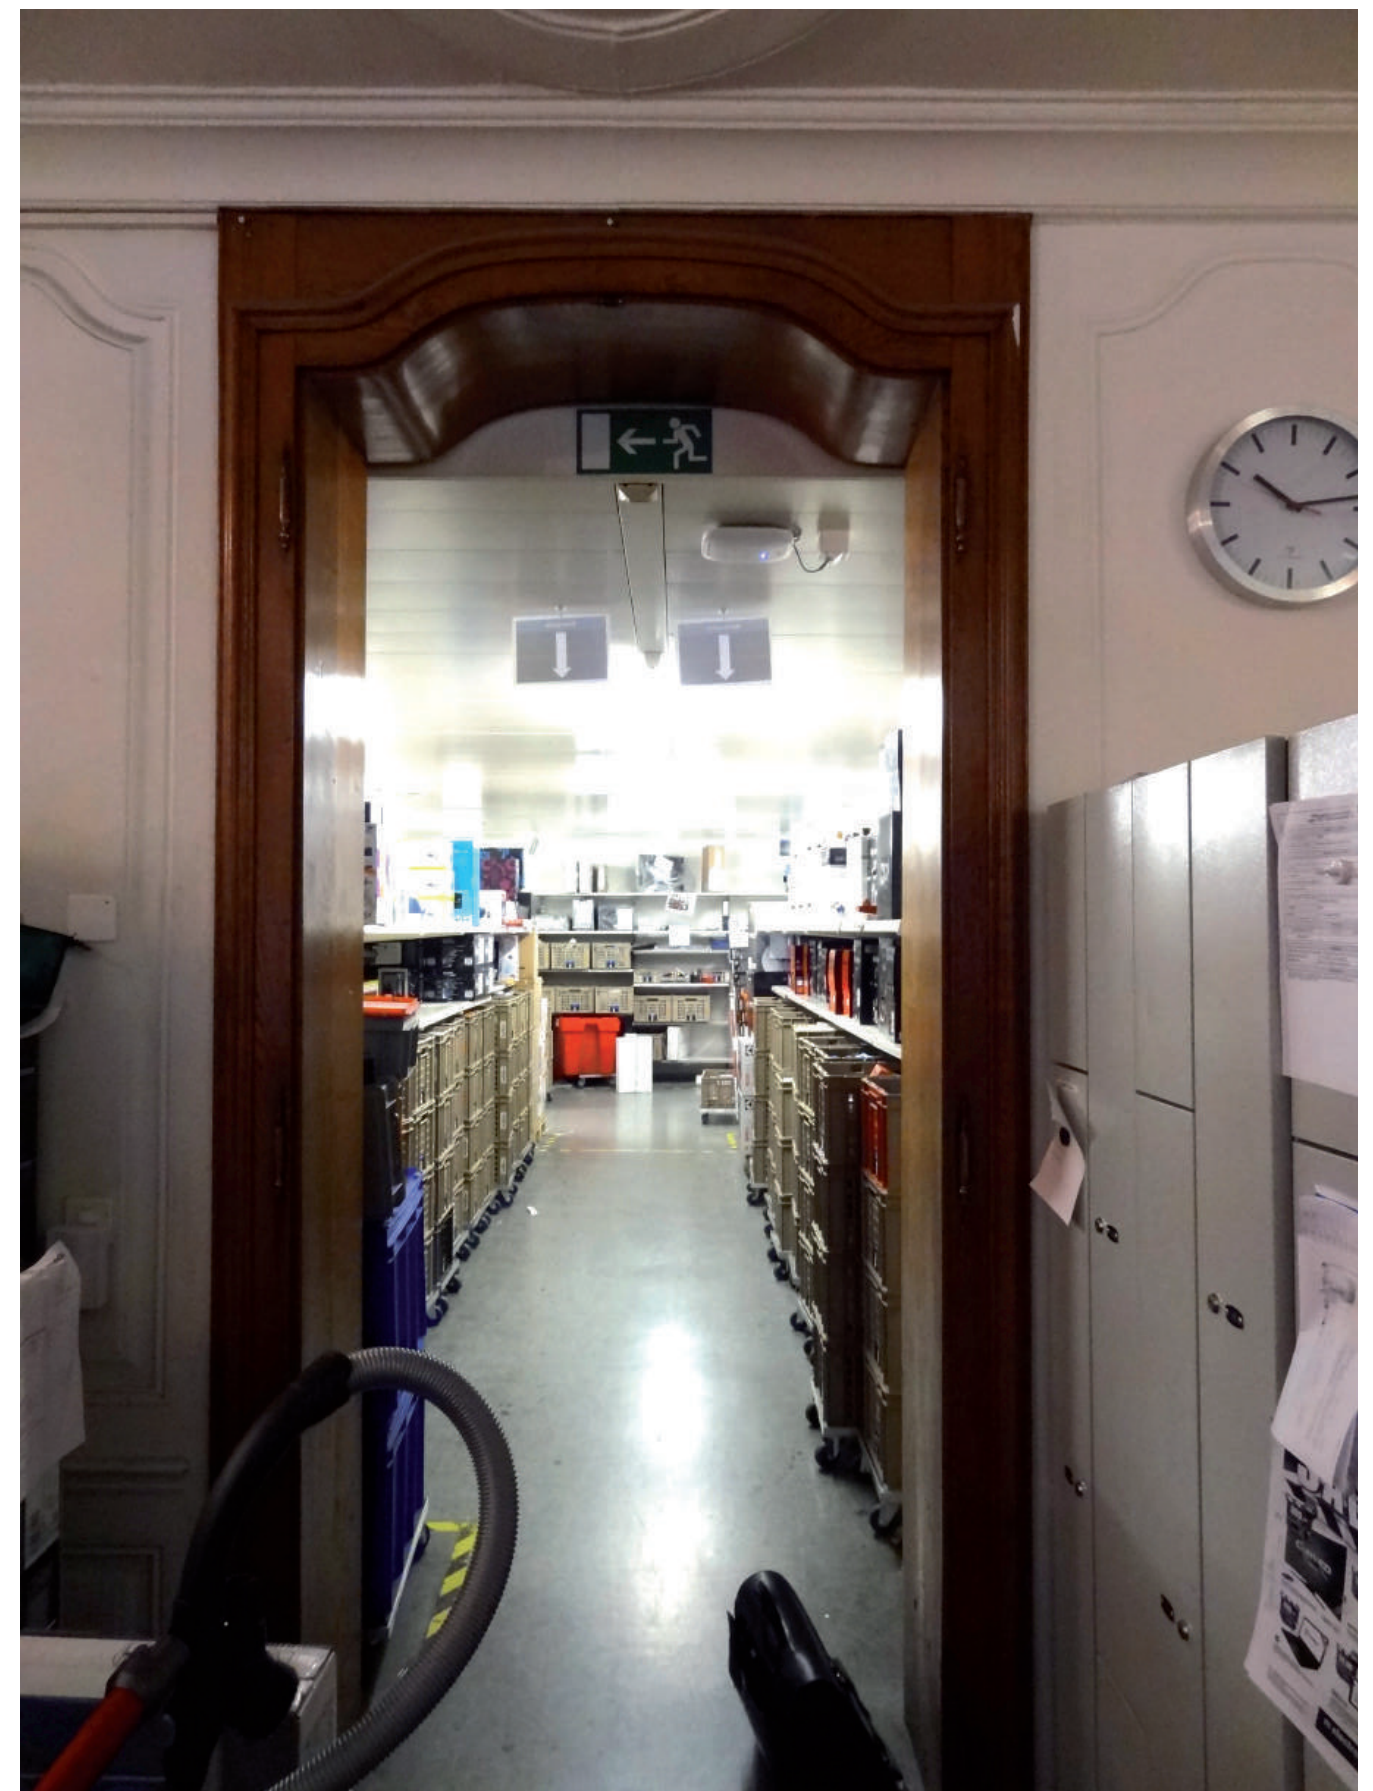
Das Türgericht des gassenseitigen hausbreiten Salons im ersten Obergeschoss ist erhalten. Hingegen ist der gesamte Bereich des ehemaligen Antichambre und die Hoffassade nicht erhalten. Der Blick vom Salon durch die Salontür nordwärts zeigt das obige Bild..

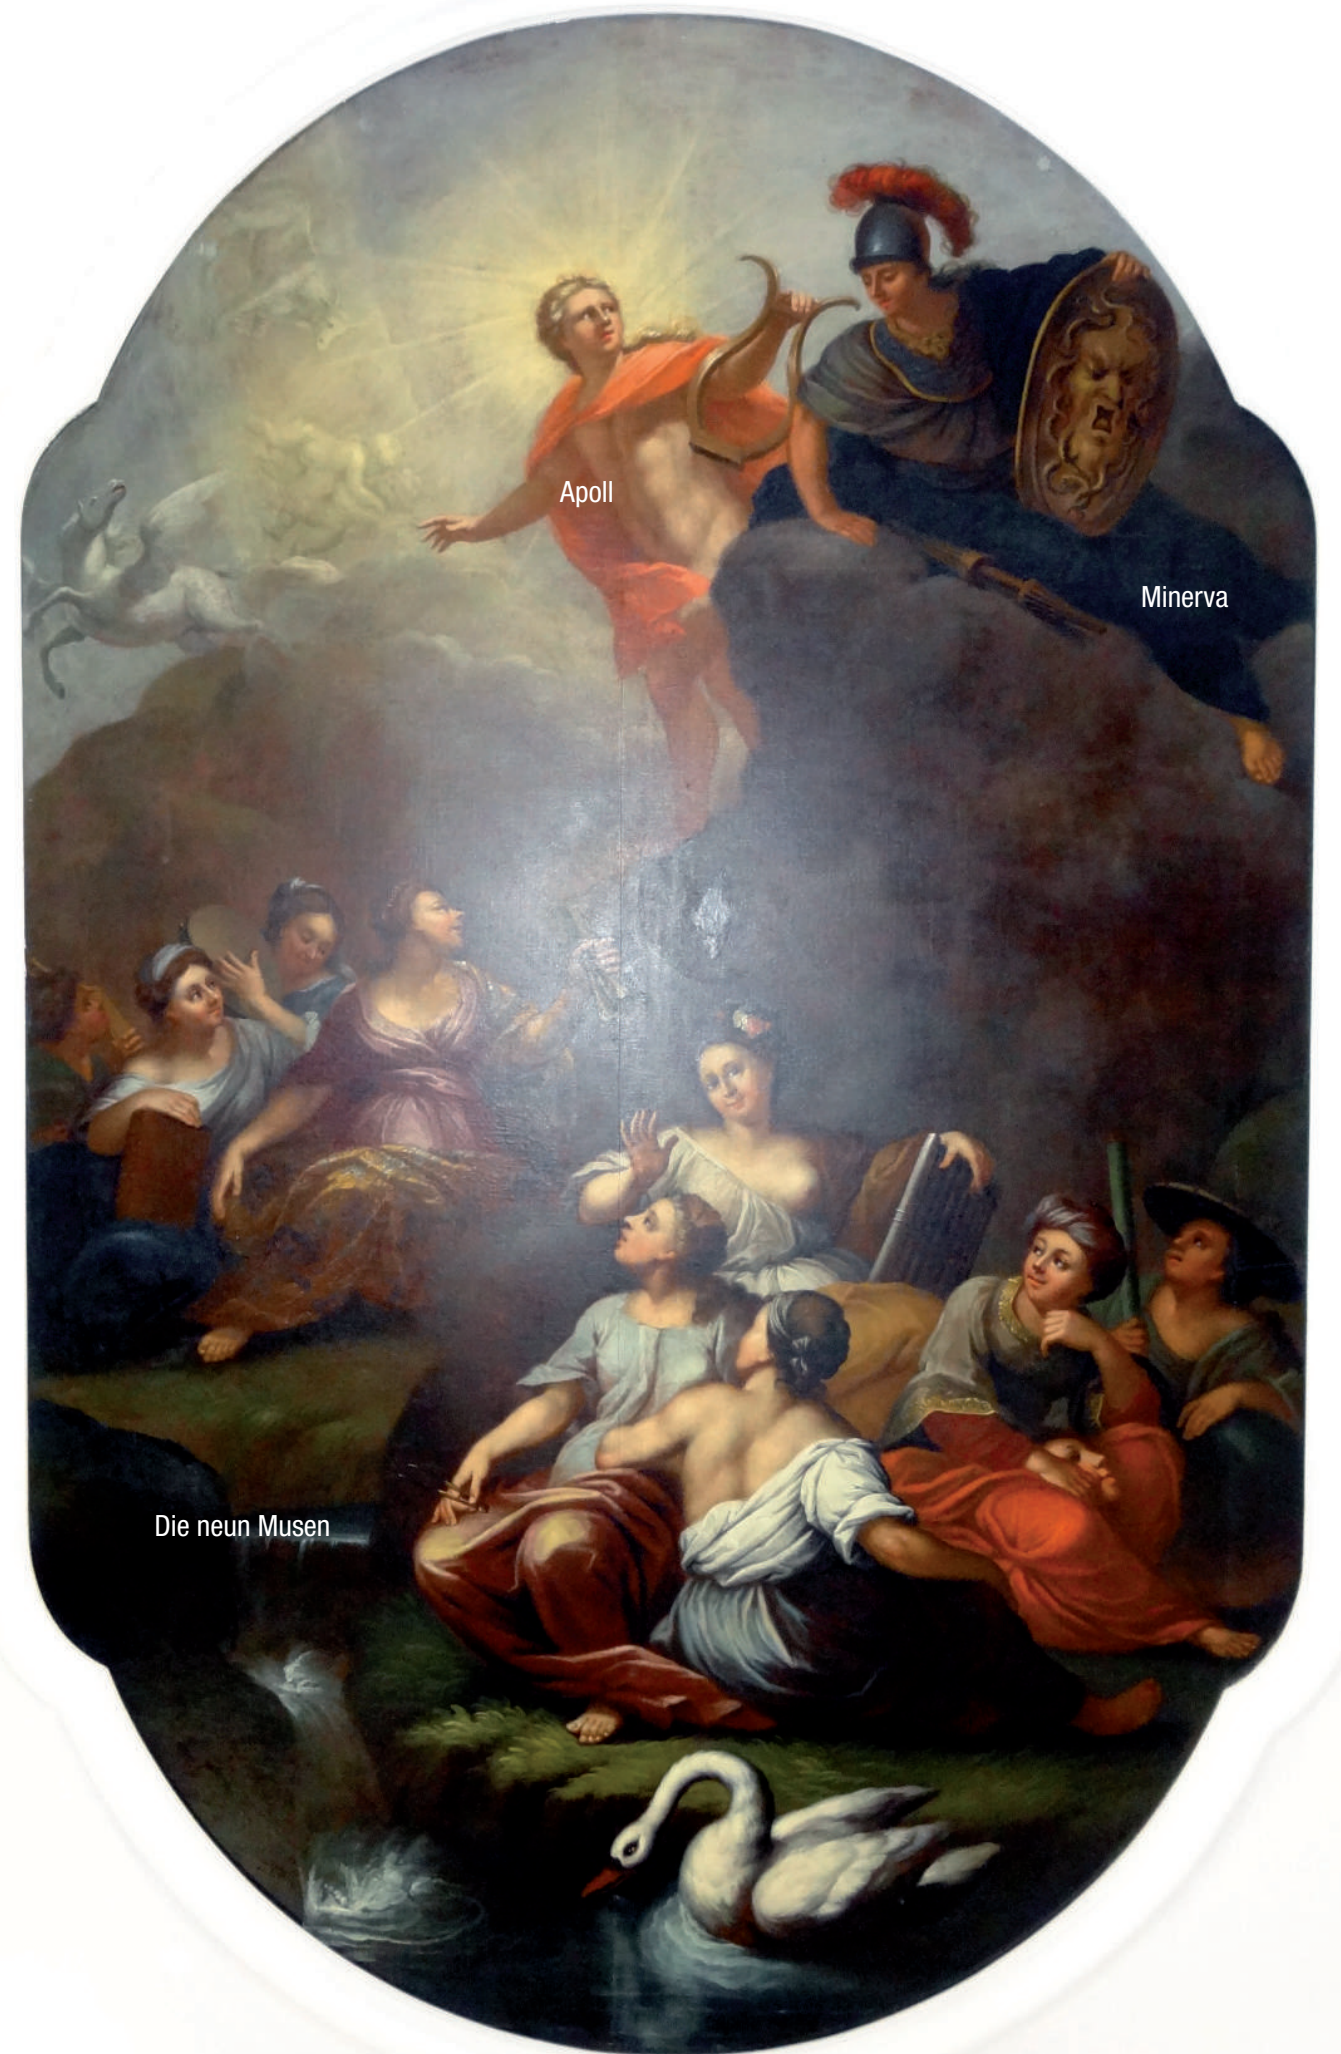
Deckengemälde im grossen Salon des zweiten Obergeschosses: Apoll und Minerva mit den neun Musen, signiert und datiert von Johann Ulrich Schnetzler, Schaffhausen 1749.

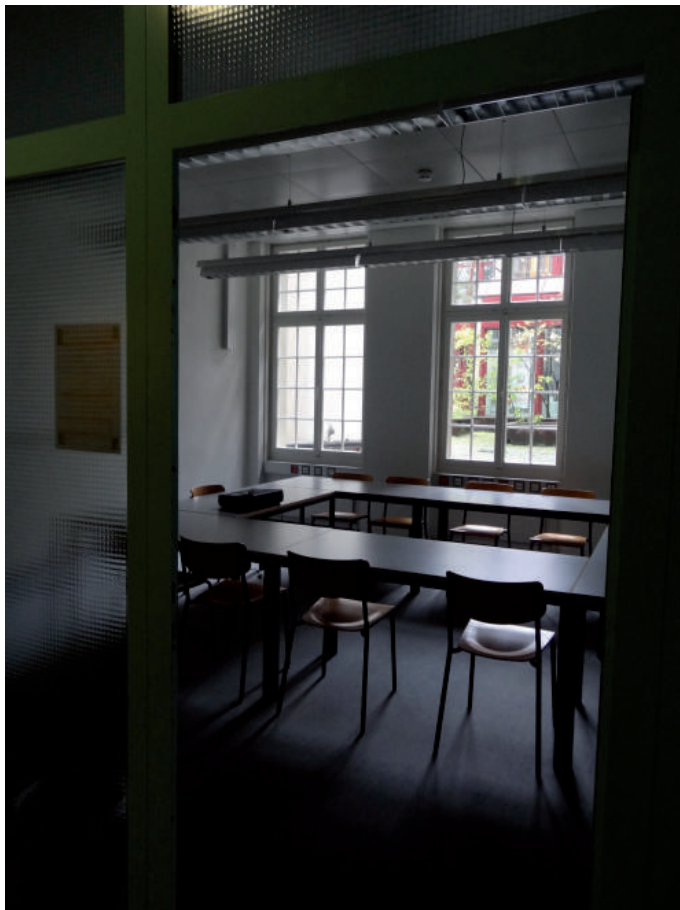
Zweites Obergeschoss, ehemaliges Antichambre, durch Stahl-Glas-Konstruktion in Korridor und Zimmer separiert.

Die Grundrissstruktur ist vom zweiten Obergeschoss übernommen, die die beiden gassenseitigen Räume trennende Wand ist jedoch als Leichtbauwand ausgeführt, sie stammt wohl aus dem Umbau von 1975. Die Wände zeigen Glattnstrich und die Decke zwei holzverkleidete Beton- oder Stahlträger.

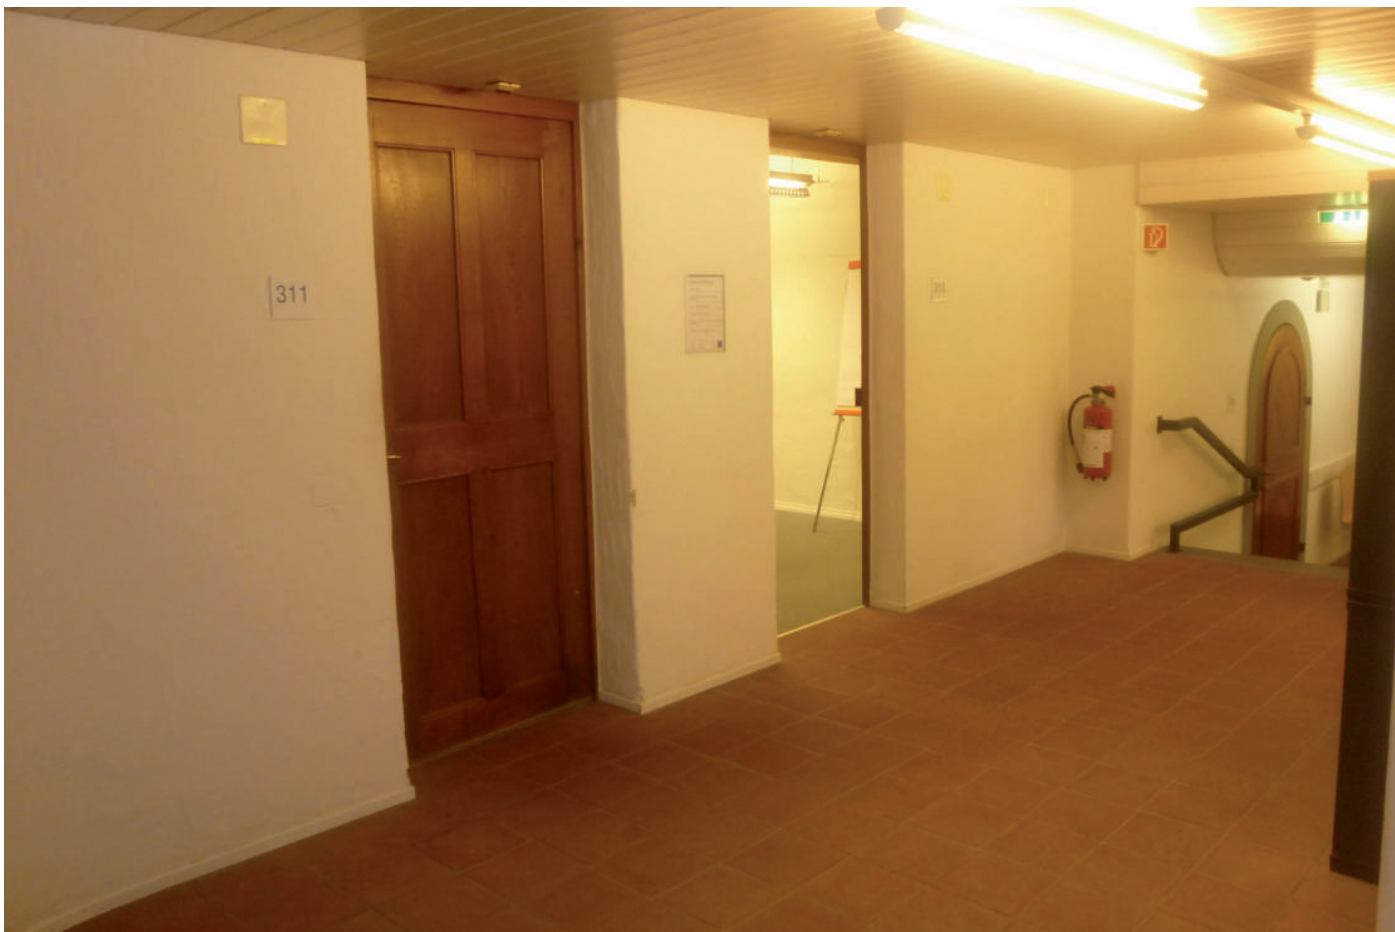
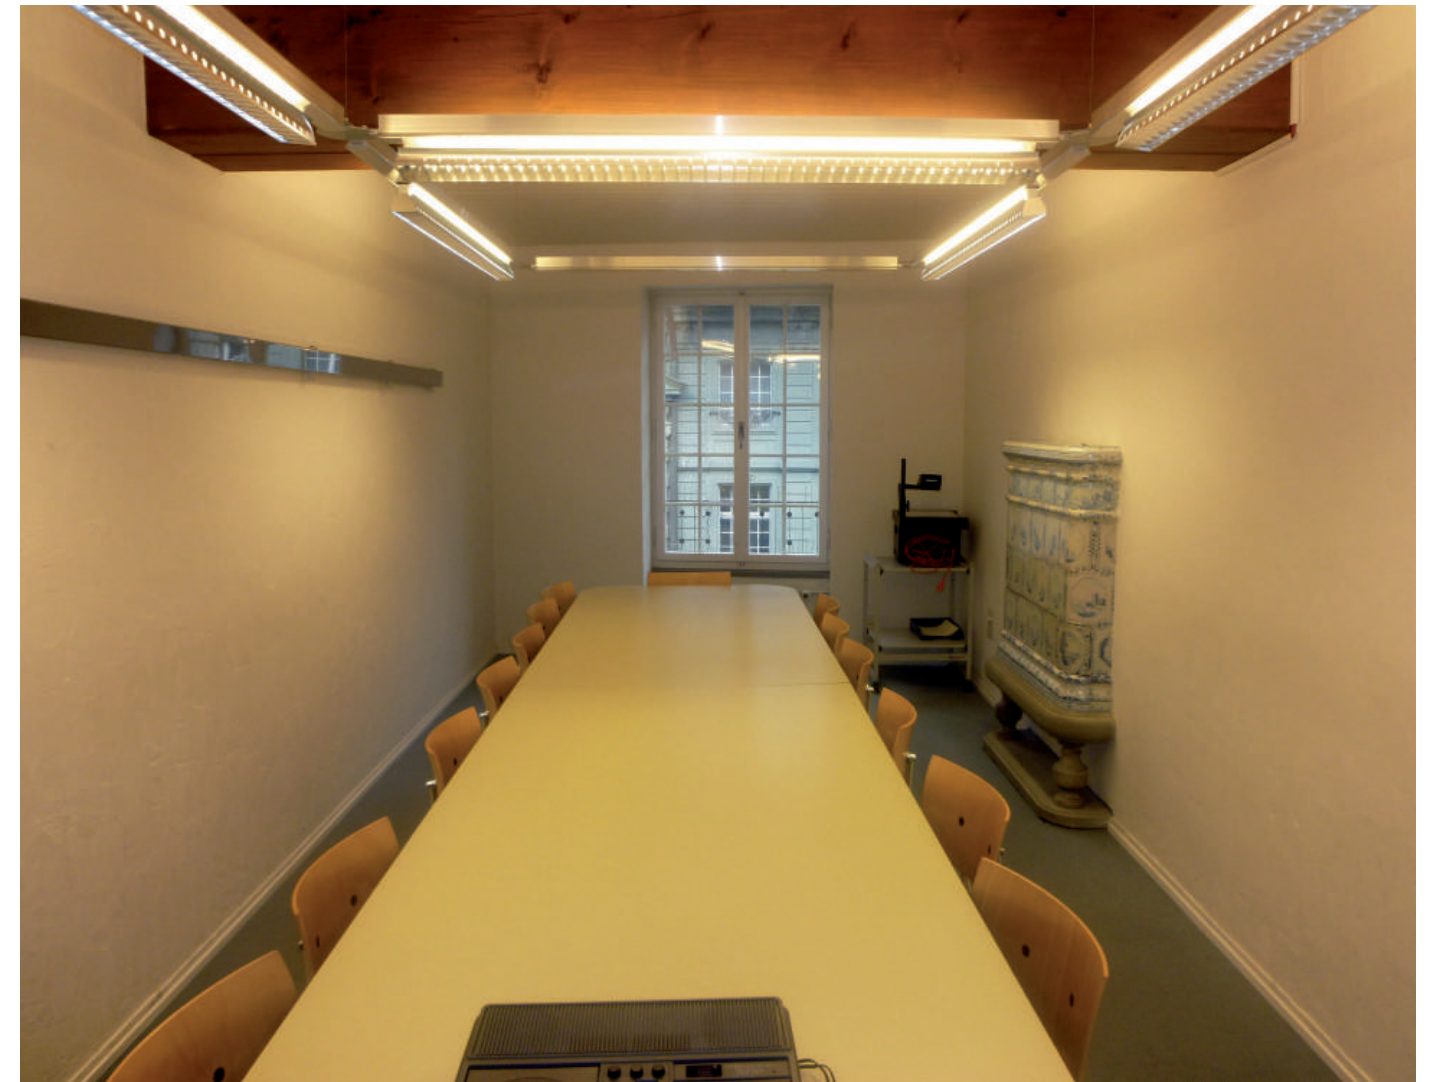
Die beiden Gassenräume im dritten Obergeschoss: oben das westliche ehem. Kabinett (310) und unten der östliche ehem. Salon (311). Im Kabinett 1975/76 eingebauter Kachelofen des Régence aus der Zeit um 1730-40 mit Landschaftsbildern.

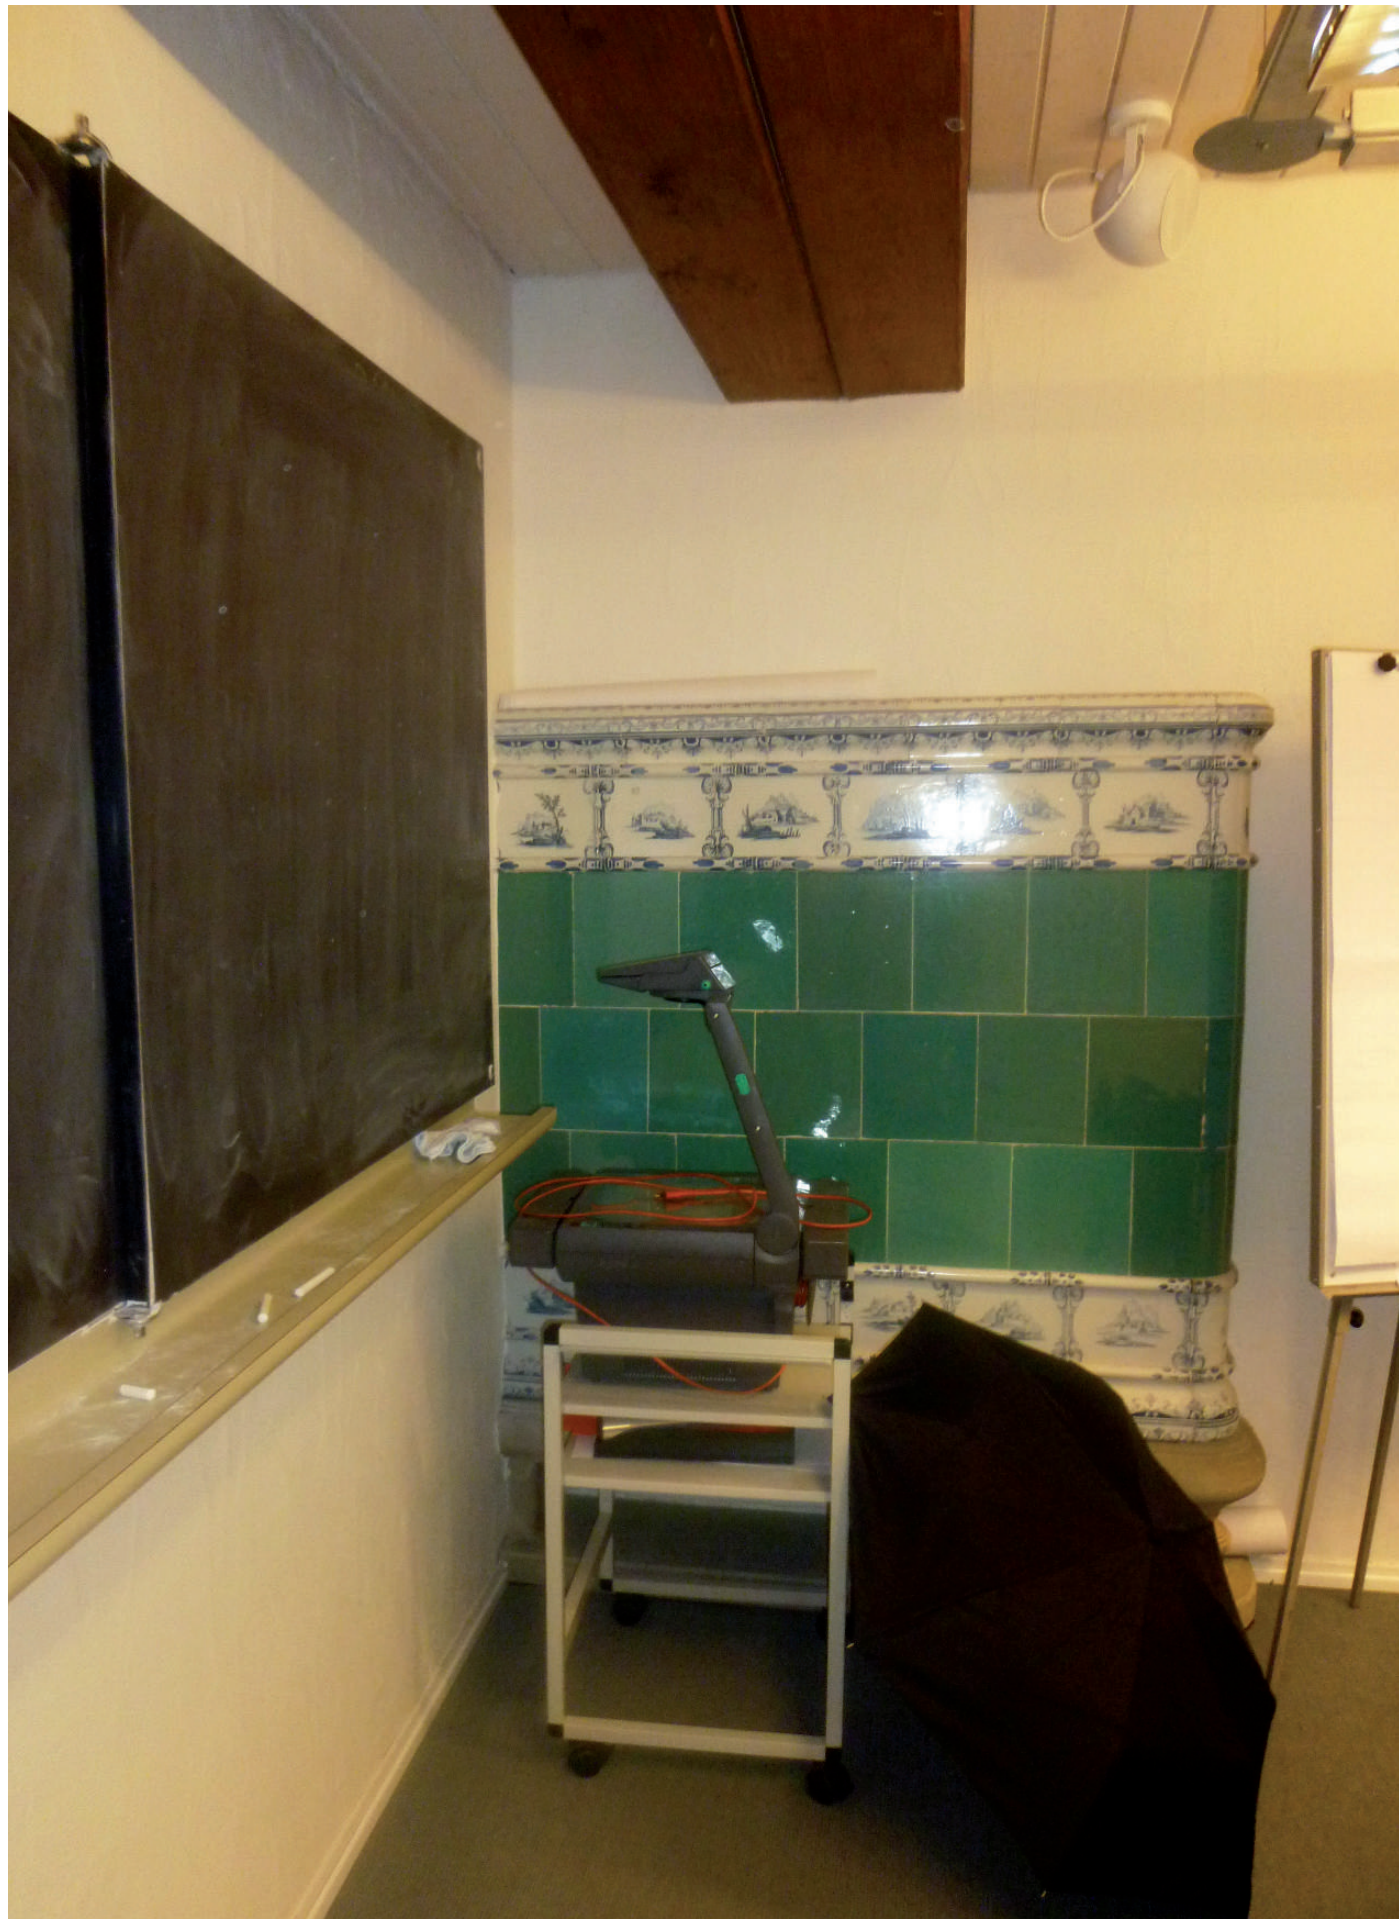
Kachelofen im gassenseitigen Salon im 3. Obergeschoss (Raum 311), eingebaut 1975/76 aus der Werkstatt Gnehms, mit grünen Füllkacheln und blauweissen Friesen, um 1770.

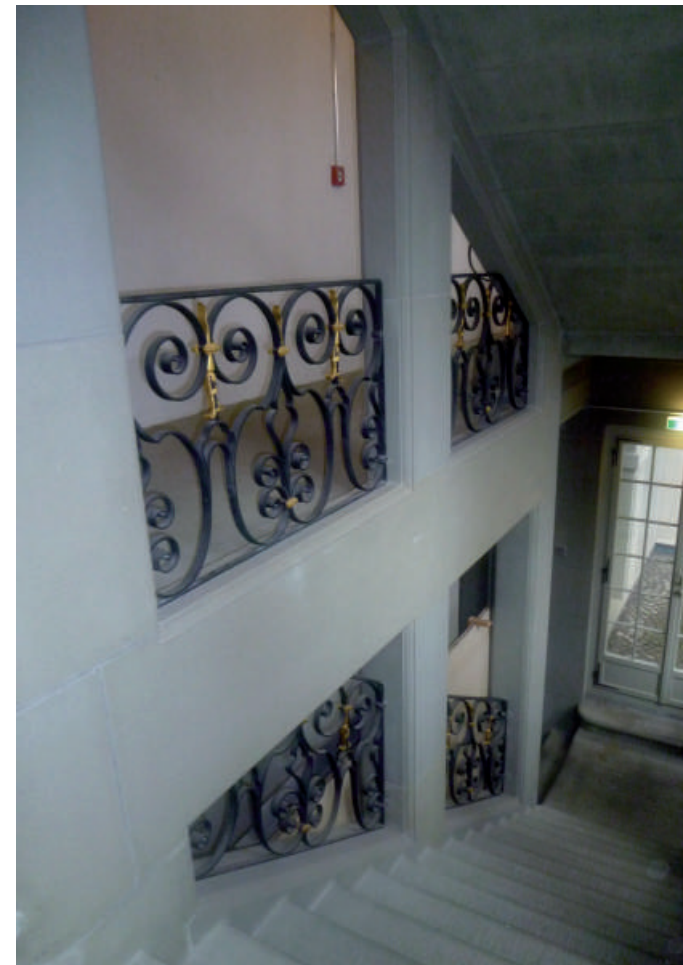
Treppenhaus, Abschnitt vom zweiten ins dritte Obergeschoss mit hervorragenden Schmiedeisengeländern.

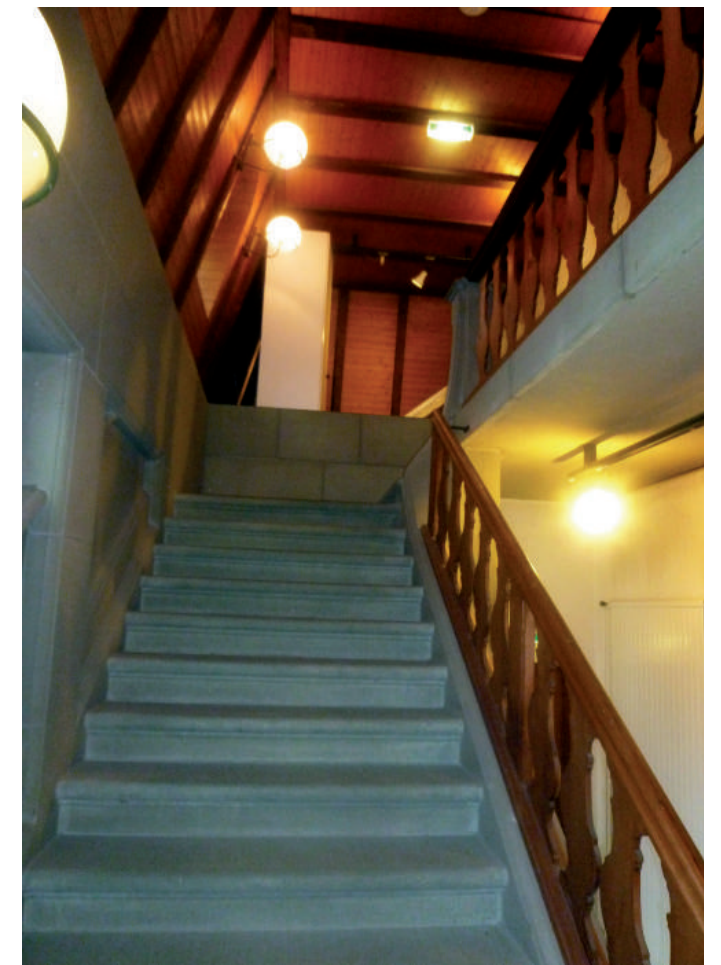
Treppenhaus, Abschnitt vom dritten ins vierte Obergeschoss mit ausgezeichneten Dockengeländern aus Holz.

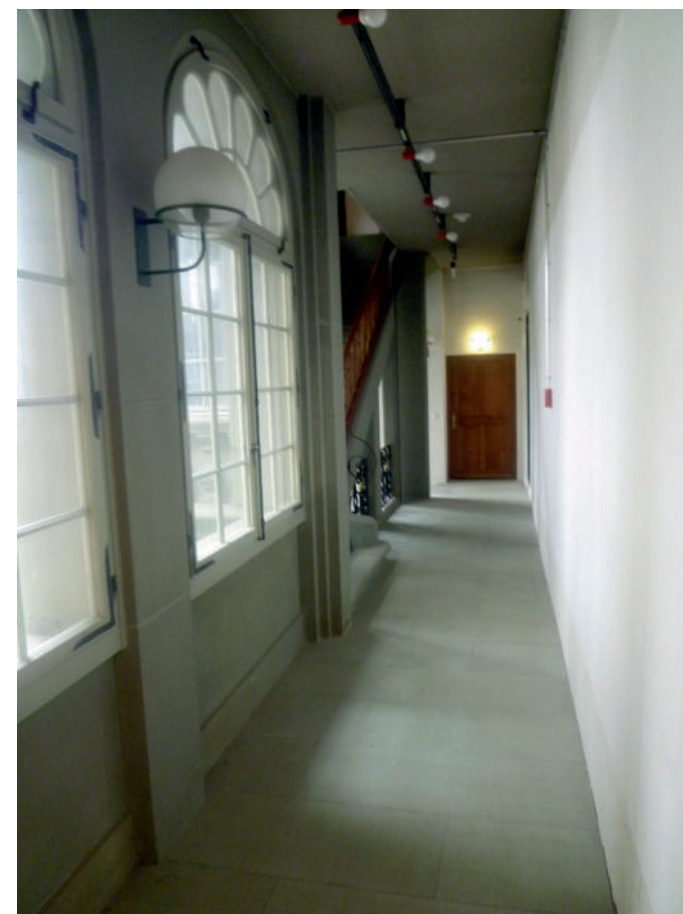
Verbindungsflügel Vorderhaus Treppenhaus im dritten Obergeschoss.

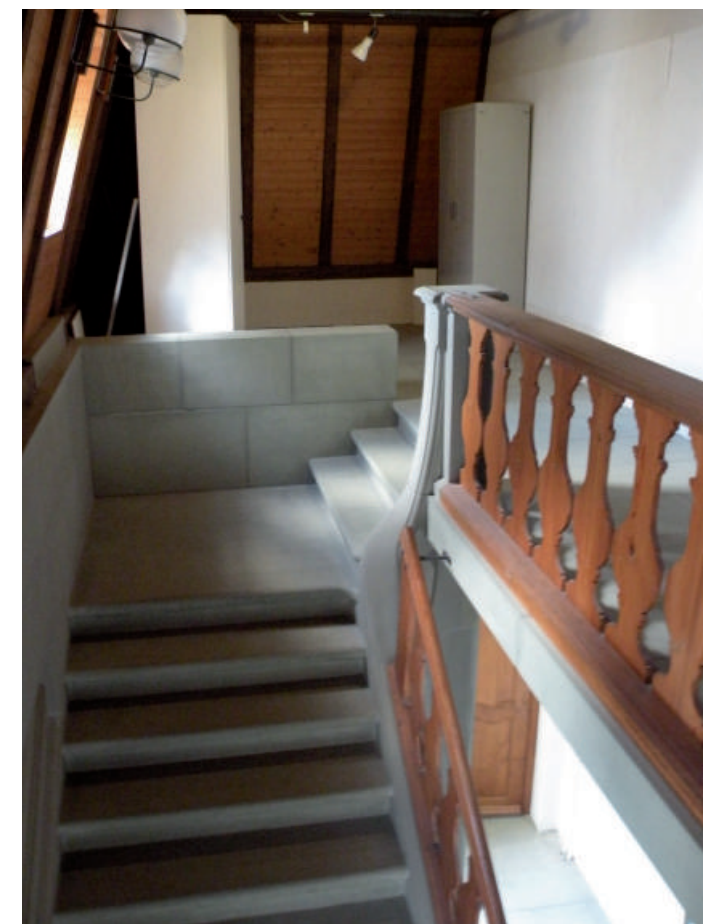
Treppenhaus, viertes Obergeschoss mit Zwischenpodest und Austritt.

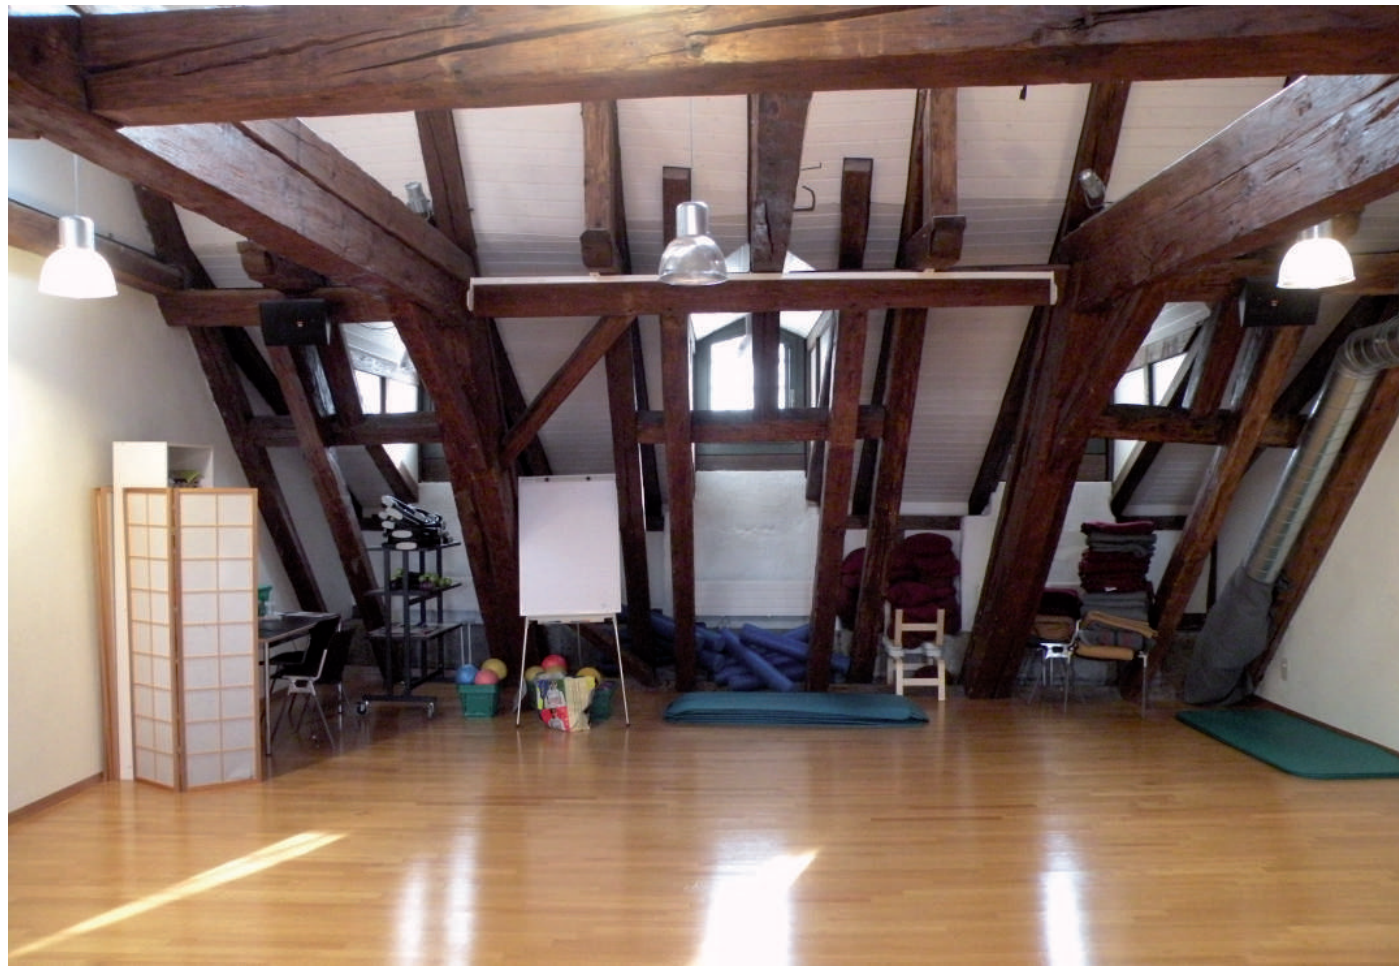
Dachraum mit liegendem Dachstuhl von 1746-1749, Ansicht Richtung Süden (oben) und Ansicht Richtung Norden (unten).

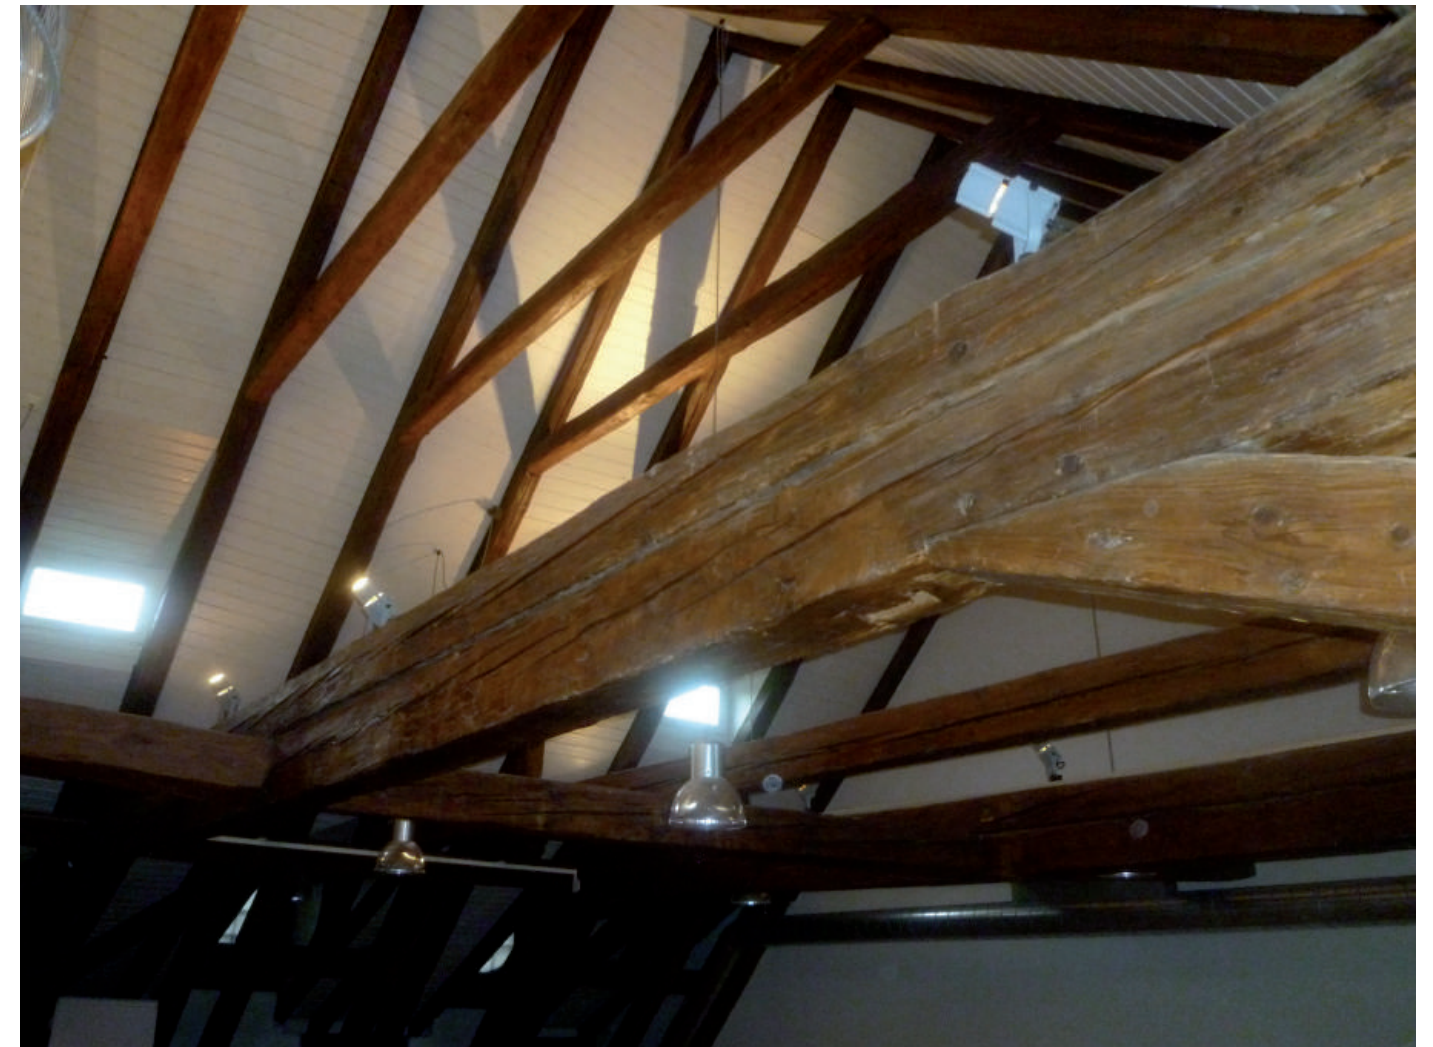
Dachraum Kehl- und Hahnenbalkenlage
