Marktgasse Nummern 40-50, Zeughausgasse Nummern 29 und 31, Bern, Bauhistorische Voranalyse

Auftraggeberin: Genossenschaft Migros Aare | Einkaufscenter und Immobilien, Industriestrasse 20 | CH-3321 Schönbühl
ADB, Büro für Architektur, Denkmalpflege und Baugeschichte Siegfried Moeri, im Juli 2015/Mai 2017

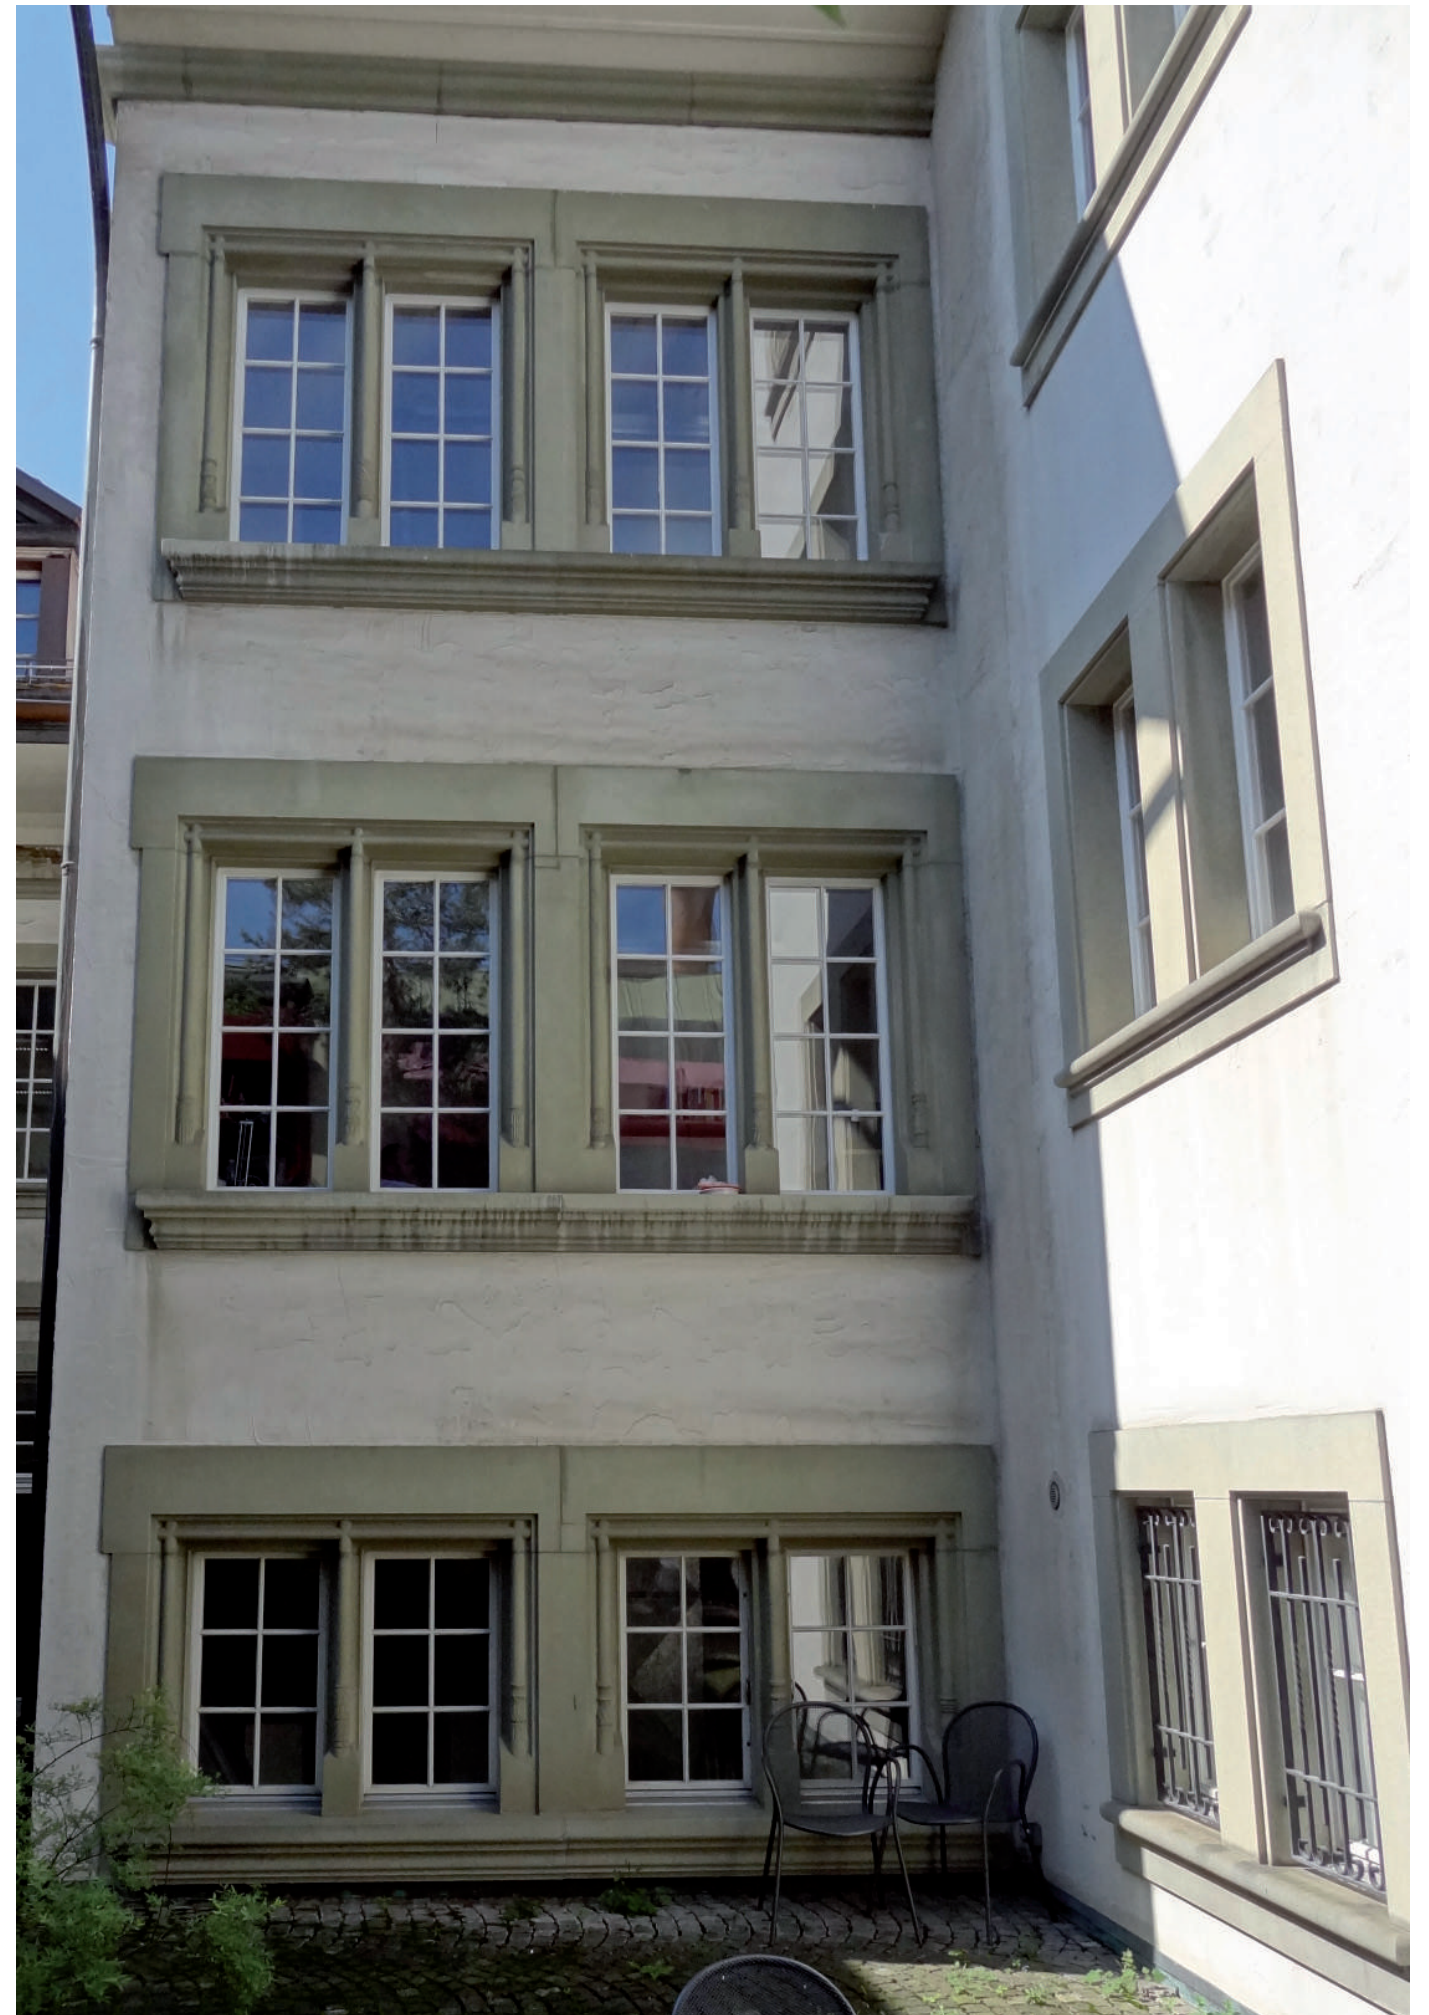
Aktuelle Hoffront, Ostteil, rekonstruiert 1975/76.

Die Rekonstruktion beschränkt sich auf die Hoffront des Vorderhauses inklusive dem ehemaligen Treppenturm. Es ist aus heutiger Sicht zwar eine eher freie Rekonstruktion, die aktuelle Substanz ist aber zweifelsfrei weiterhin Trägerin wichtiger historischer Informationen und

sie ist zudem denkmalpflegegeschichtliches Zeugnis. Die fünfgeschossige Hoffassade mit siebengeschossigem Treppenturm ist ab dem zweiten Obergeschoss rekonstruiert worden. Sie weist geschossweise zwei Zwillingsfenster auf. In den Kehlen der Sandsteingewände sind Stäbe mit reich skulptierten Füßen angebracht (Rosetten-, Spiral- und Diamantornamente). «Der Turm wird von einem beim Neubau rekonstruierten Spitzhelm gedeckt» äusserte sich der für die Rekonstruktion zuständige Bauhistoriker. In der Tat wurde

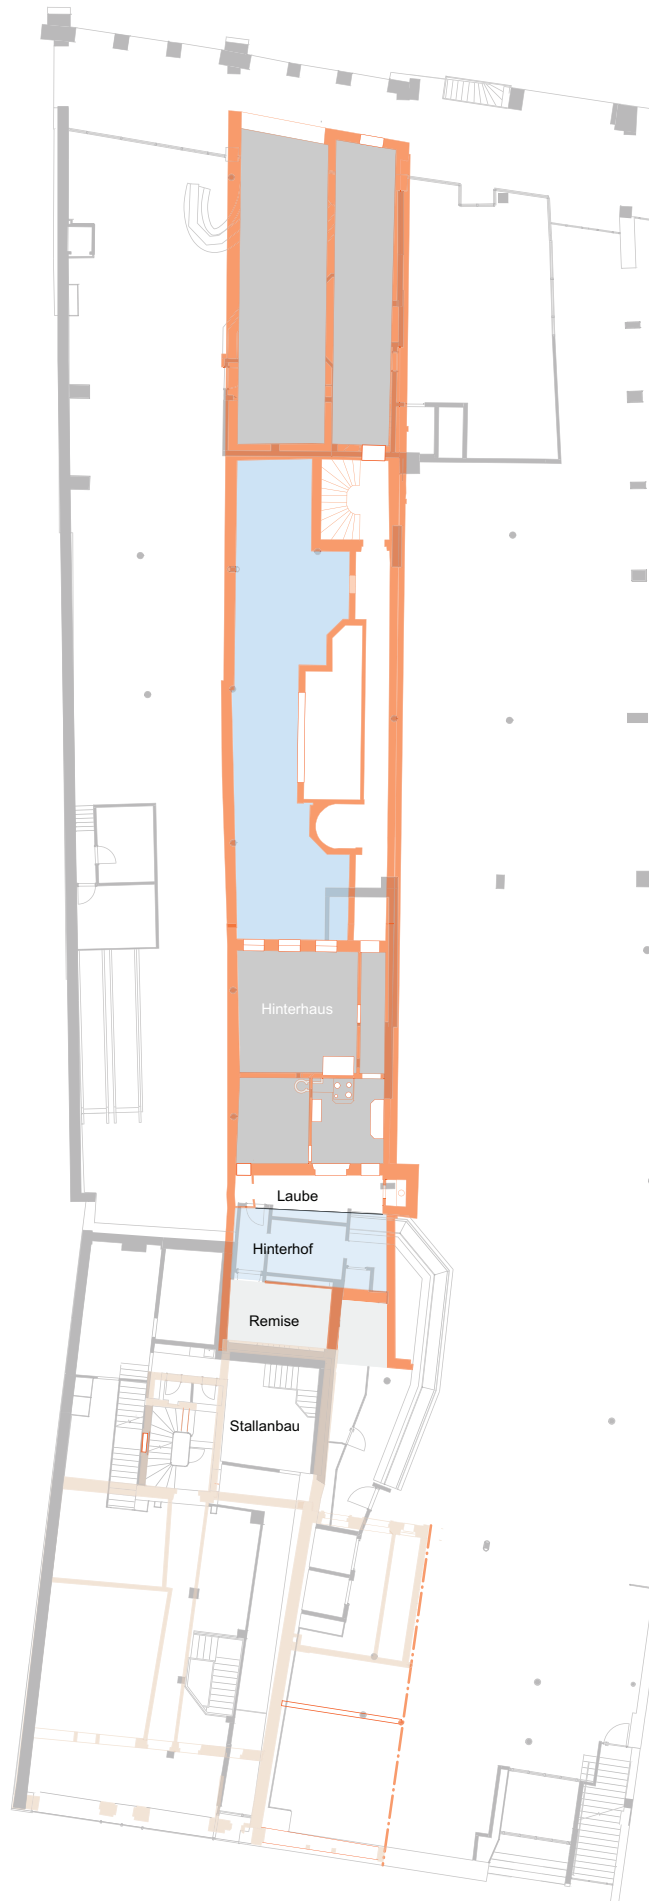
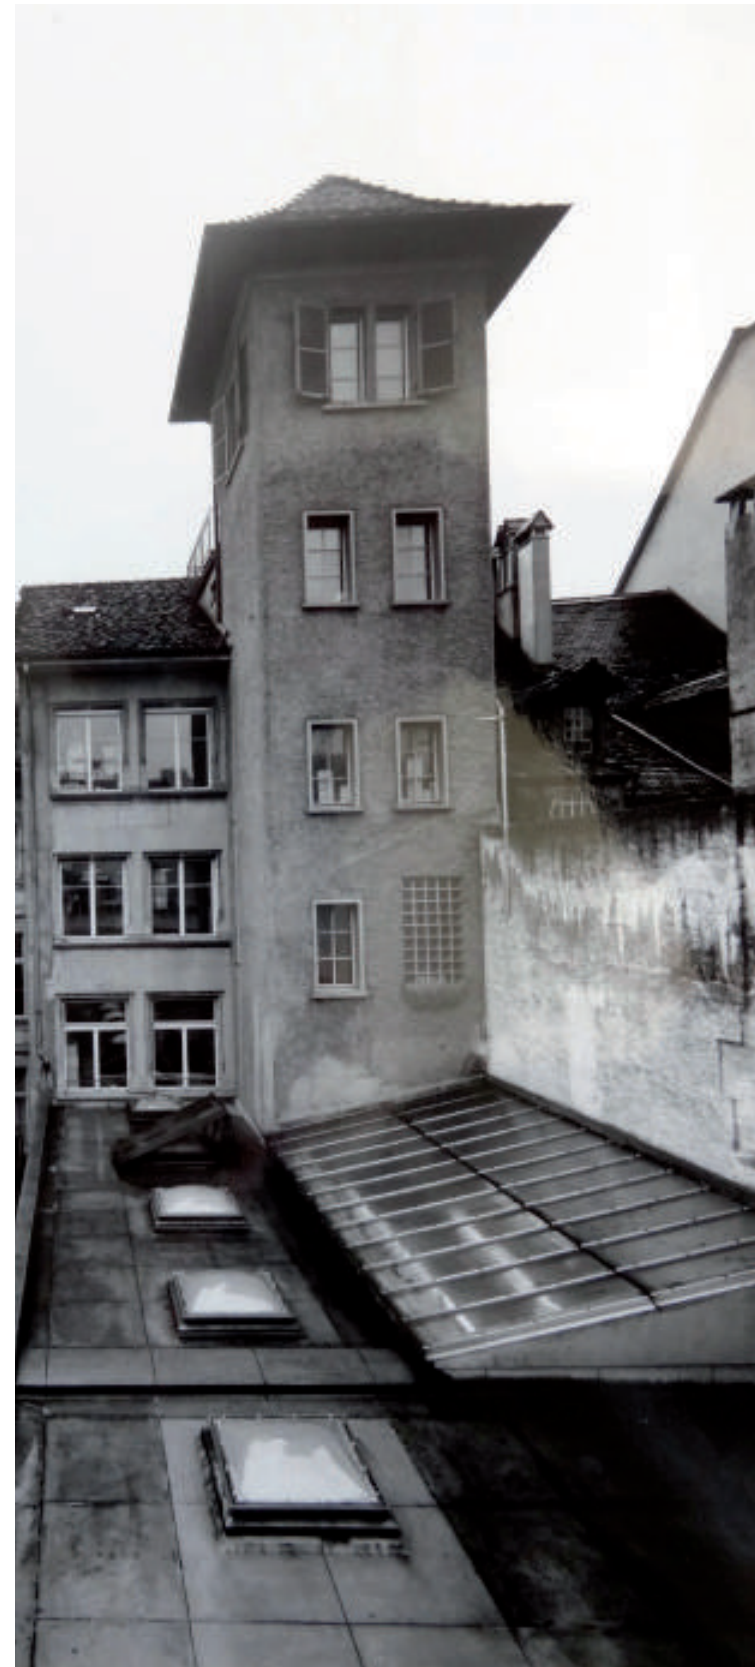
Marktgasse 42, Zeughausgasse 29 u. 31: in roter Farbe rekonstruierter Erdgeschossgrundriss vor dem Abbruch 1975, in grauer Farbe aktueller Grundriss Erdgeschoss: Haus an der Marktgasse mit hofseitigem ehem. Treppenturm, Hof mit westseitigem Seitengebäude, Hinterhaus, zweitem Hof und den beiden Bauten an der Zeughausgasse.

Hoffront Nummer 42 vor dem Abbruch 1975: Der Hof ist hier bereits zweigeschossig bebaut. Bildmitte rechts: vier Geschosse hohe Scheidmauer zum Nachbargrundstück Nr. 44 (Nachlass Paul Hofer, Burgerbibliothek Bern).

Für das Bauvorhaben von 1975/76 wurde das Vorderhaus Marktgasse 42 mit Ausnahme der barocken Gassenfront und Teilen der mit Nummer 40 gemeinsamen Brandmauer abgebrochen, dazu auch das Hinterhaus Nummer 42a. Die barocke Gassenfront wurde erhalten, die Hoffassade mit ehemaligem Treppenturm wurde abgebrochen und teilweise rekonstruiert. Die ostseitige Brandmauer zu Nummer 40 blieb ab dem 2. Obergeschoss erhalten, die gegenüberliegende hingegen wurde «strukturell rekonstruiert». Die den Baukörper definierenden Wände sind also teils Originalsubstanz, teils Rekonstruktion. Vordach und Dachneigung

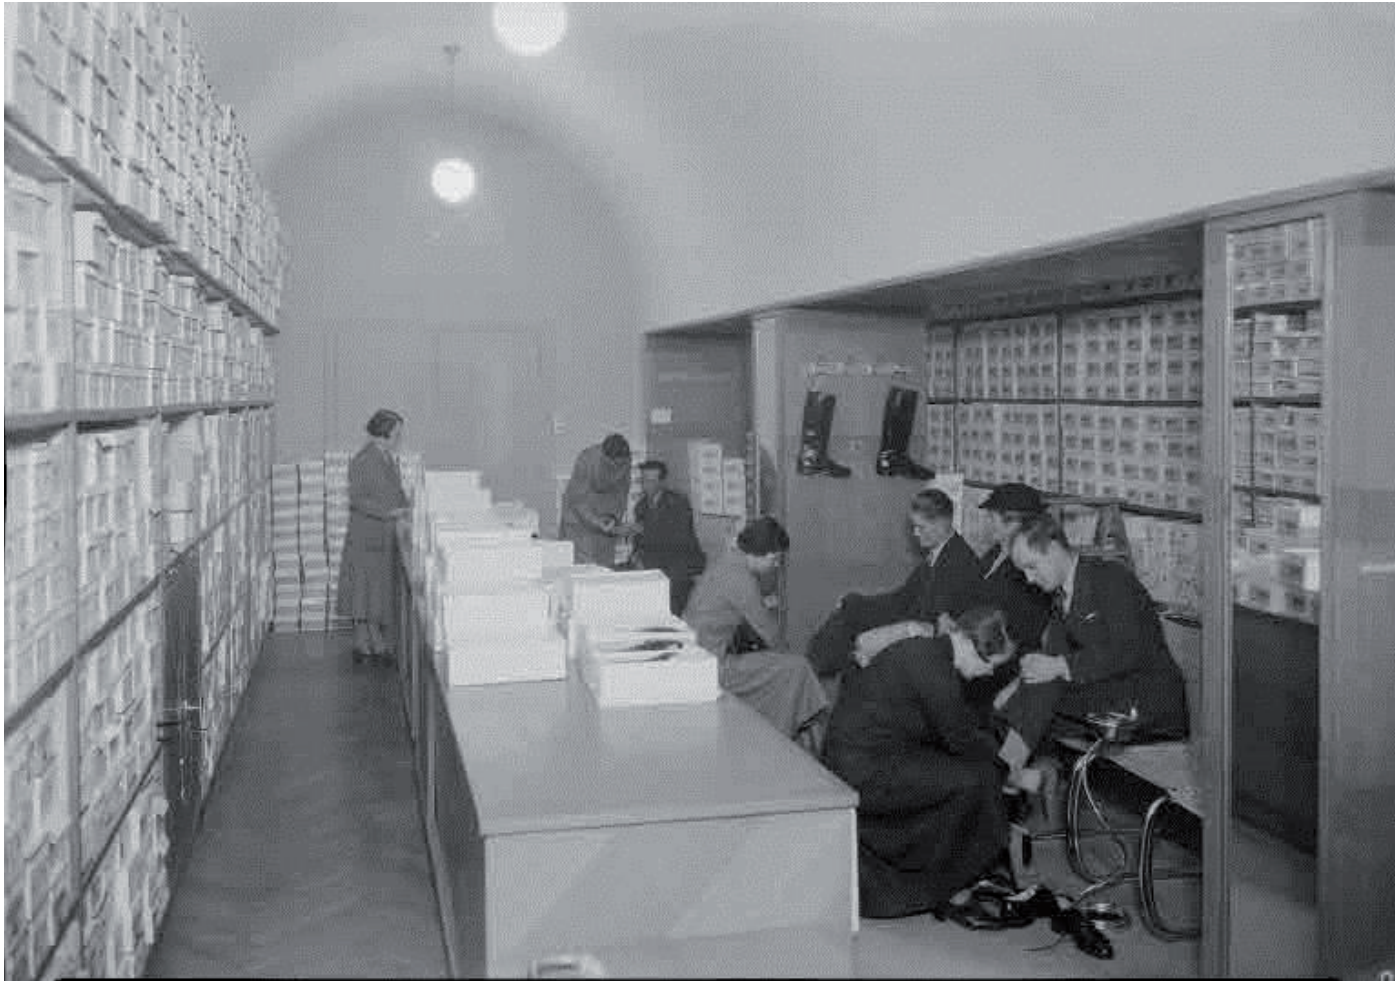
Gassenseitiger Keller 1933 mit neuem Verkaufslokal und Geschäftslokal im Erdgeschoss (Staatsarchiv Bern)

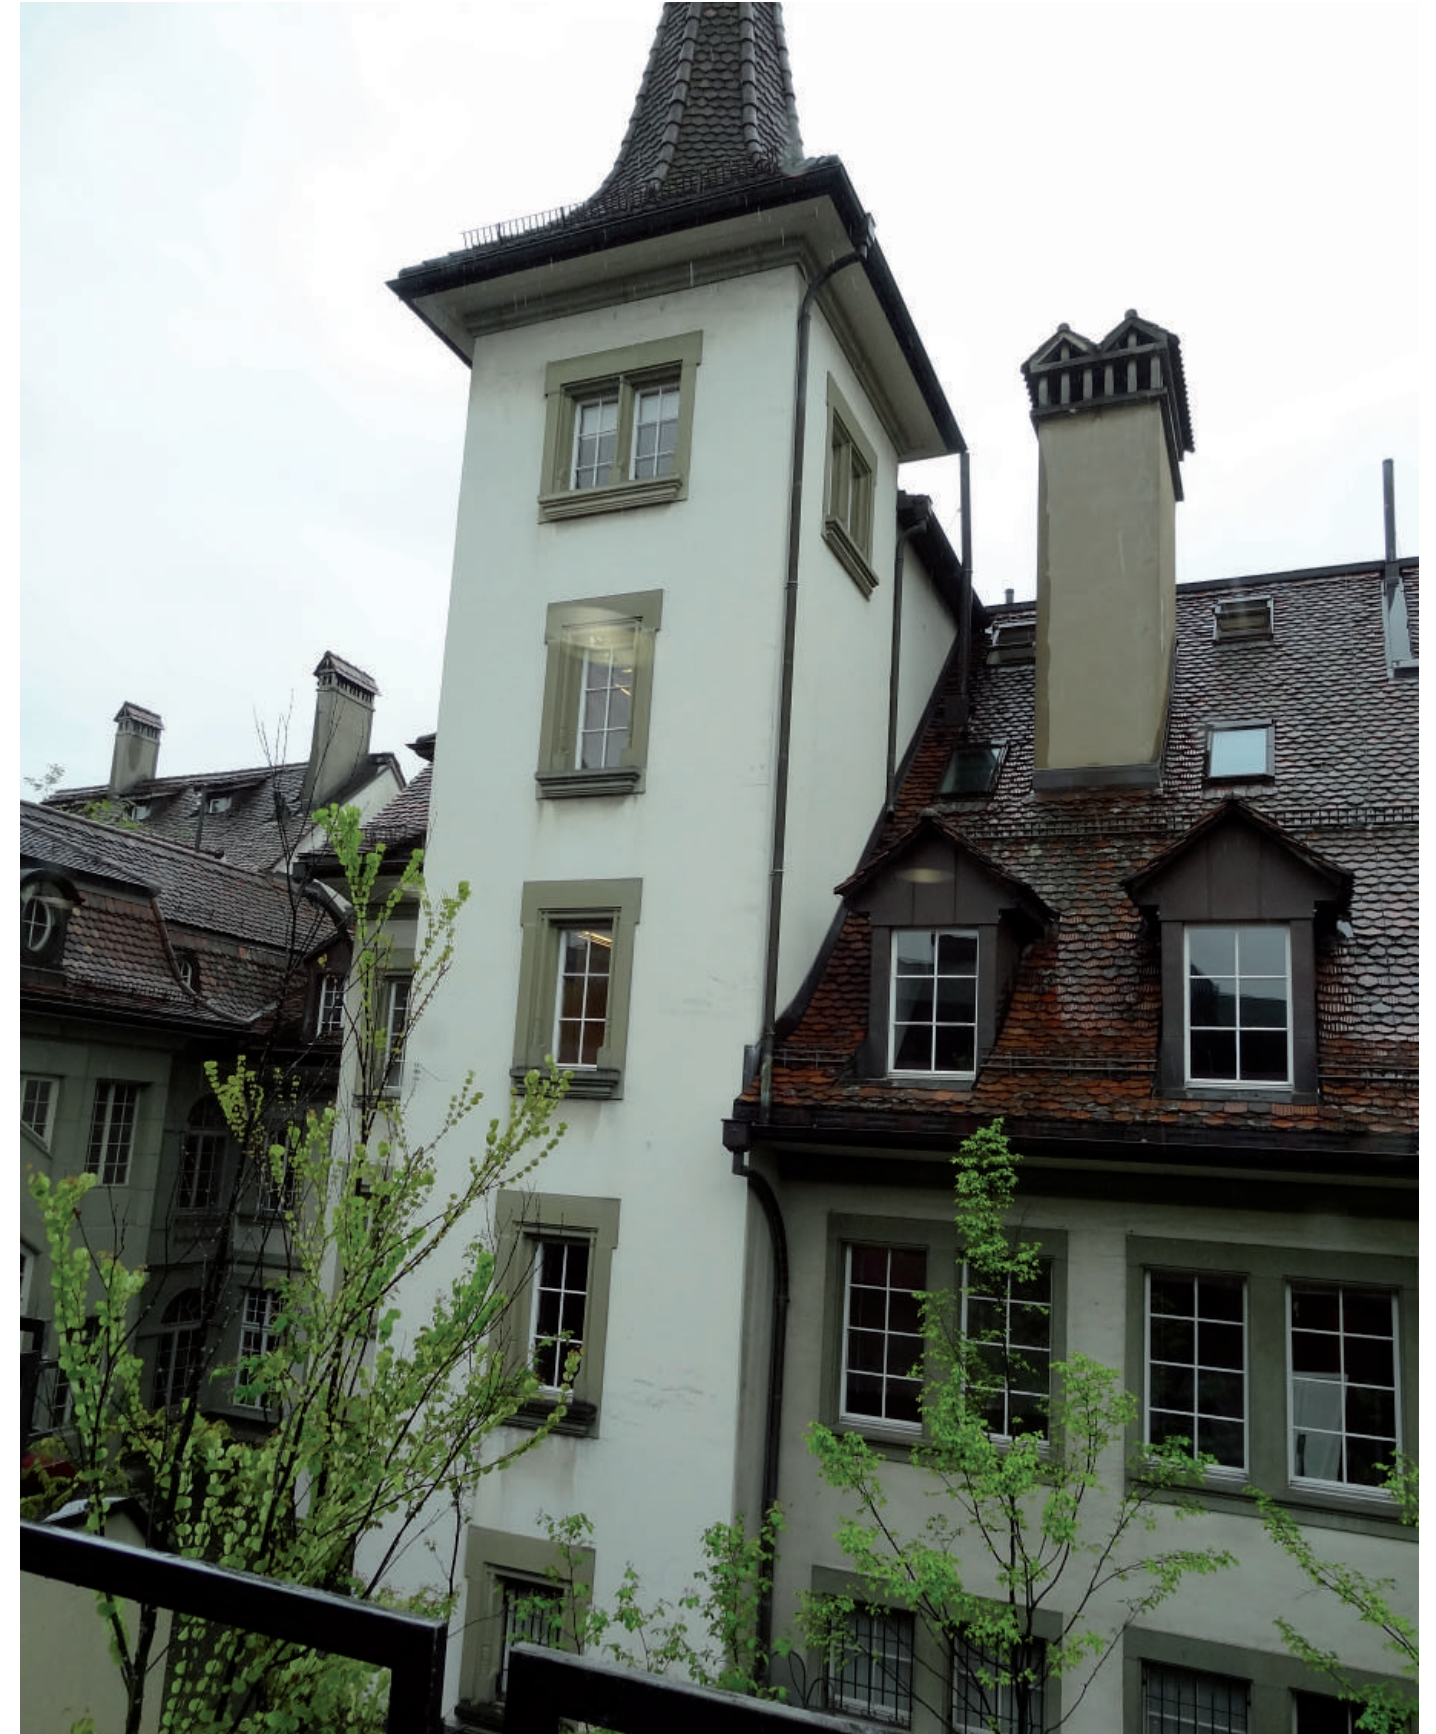
Rekonstruierter ehemaliger Treppenturm von 1596, Hofseite.

der in Holz konstruierte Spitzhelm auf die oberste Betondecke aufgesetzt. Die Turmstube öffnet sich nach drei Seiten hin mit je einem Zwillingsfenster. Hier zeigen die Gewändebasen antikisierende Voluten.

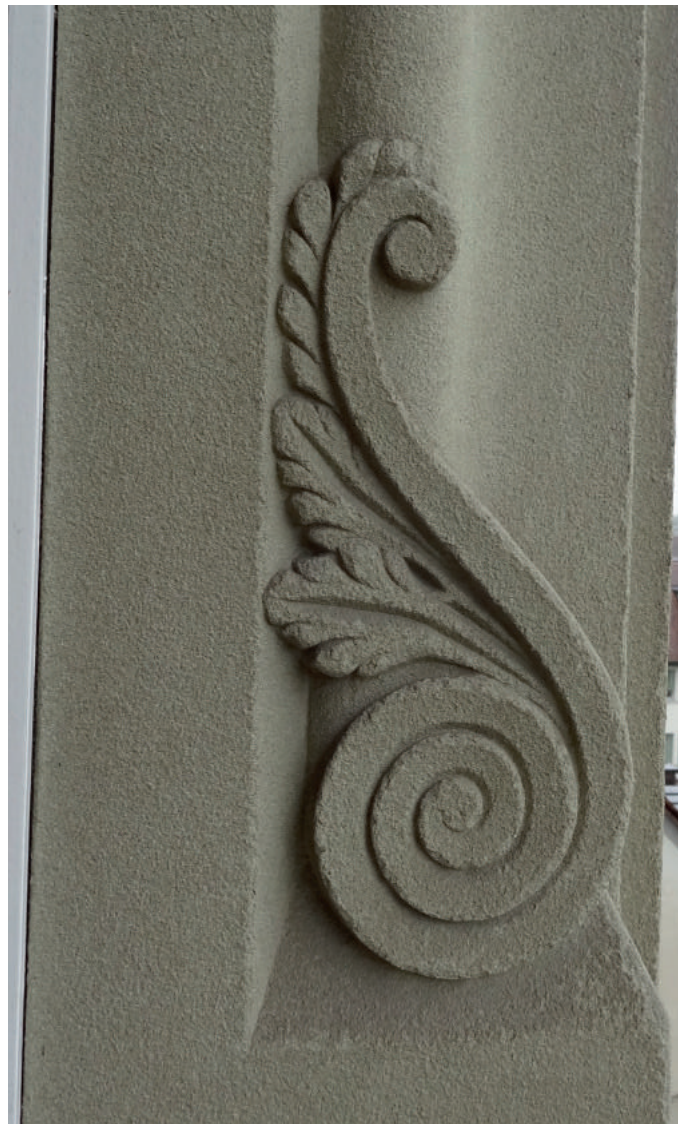
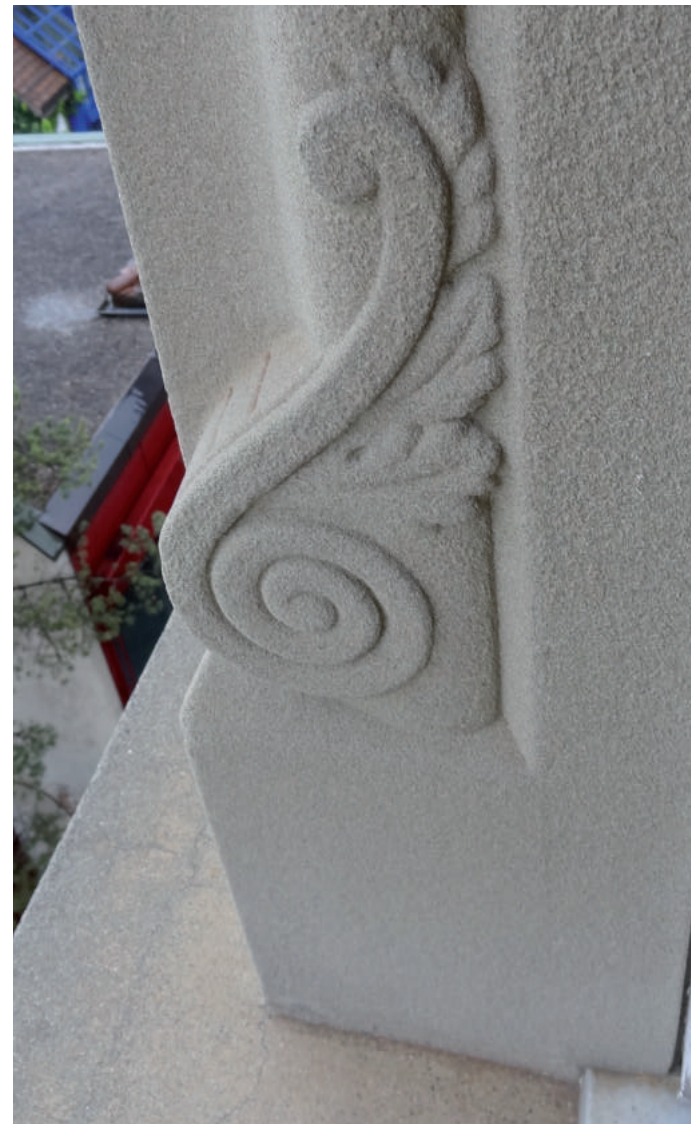
Hoffront Nummer 42: Stabfüsse mit Voluten der rekonstruierten Hoffront.

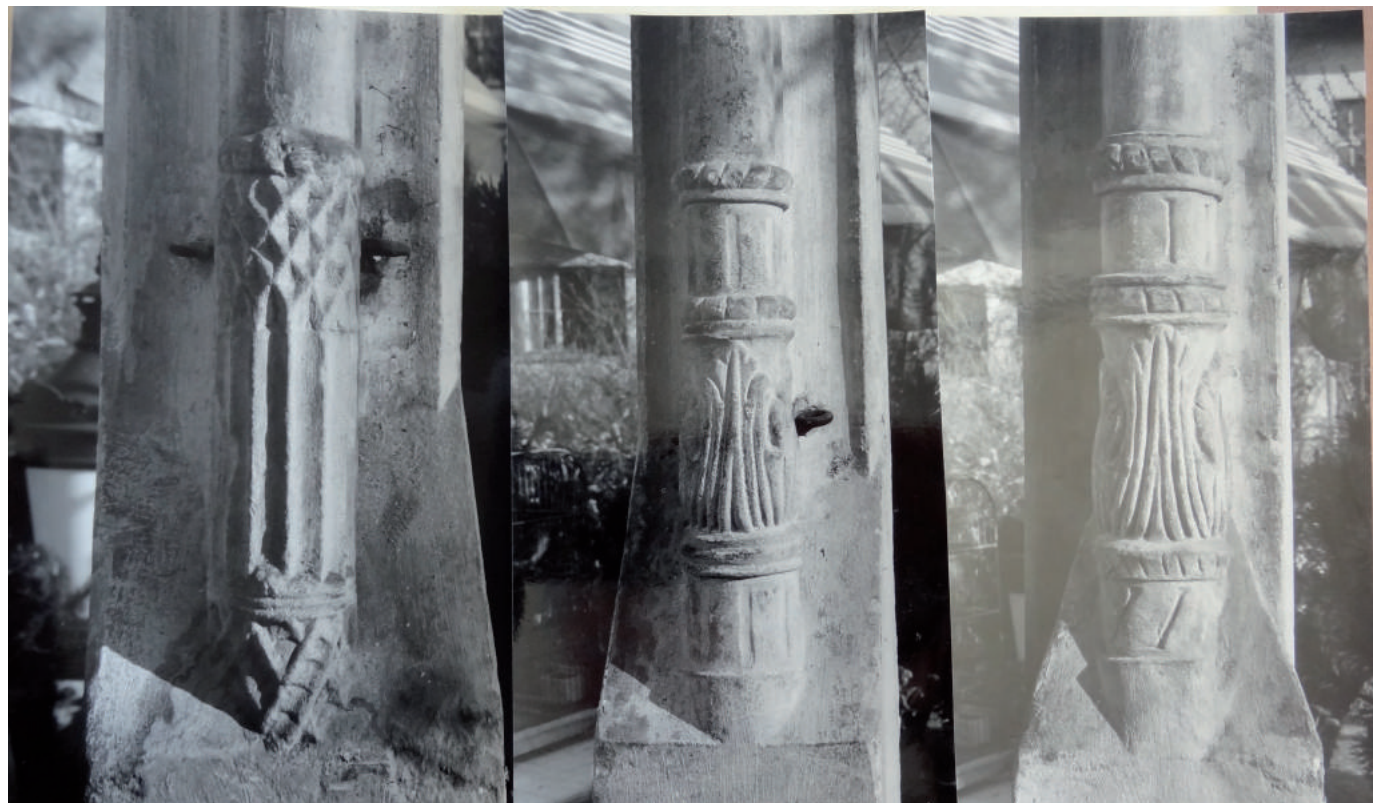
Hoffront Nummer 42 vor dem Abbruch: Stabfüsse mit Diamantierung und Akanthusblättern (Nachlass Paul Hofer, Burgerbibliothek Bern)

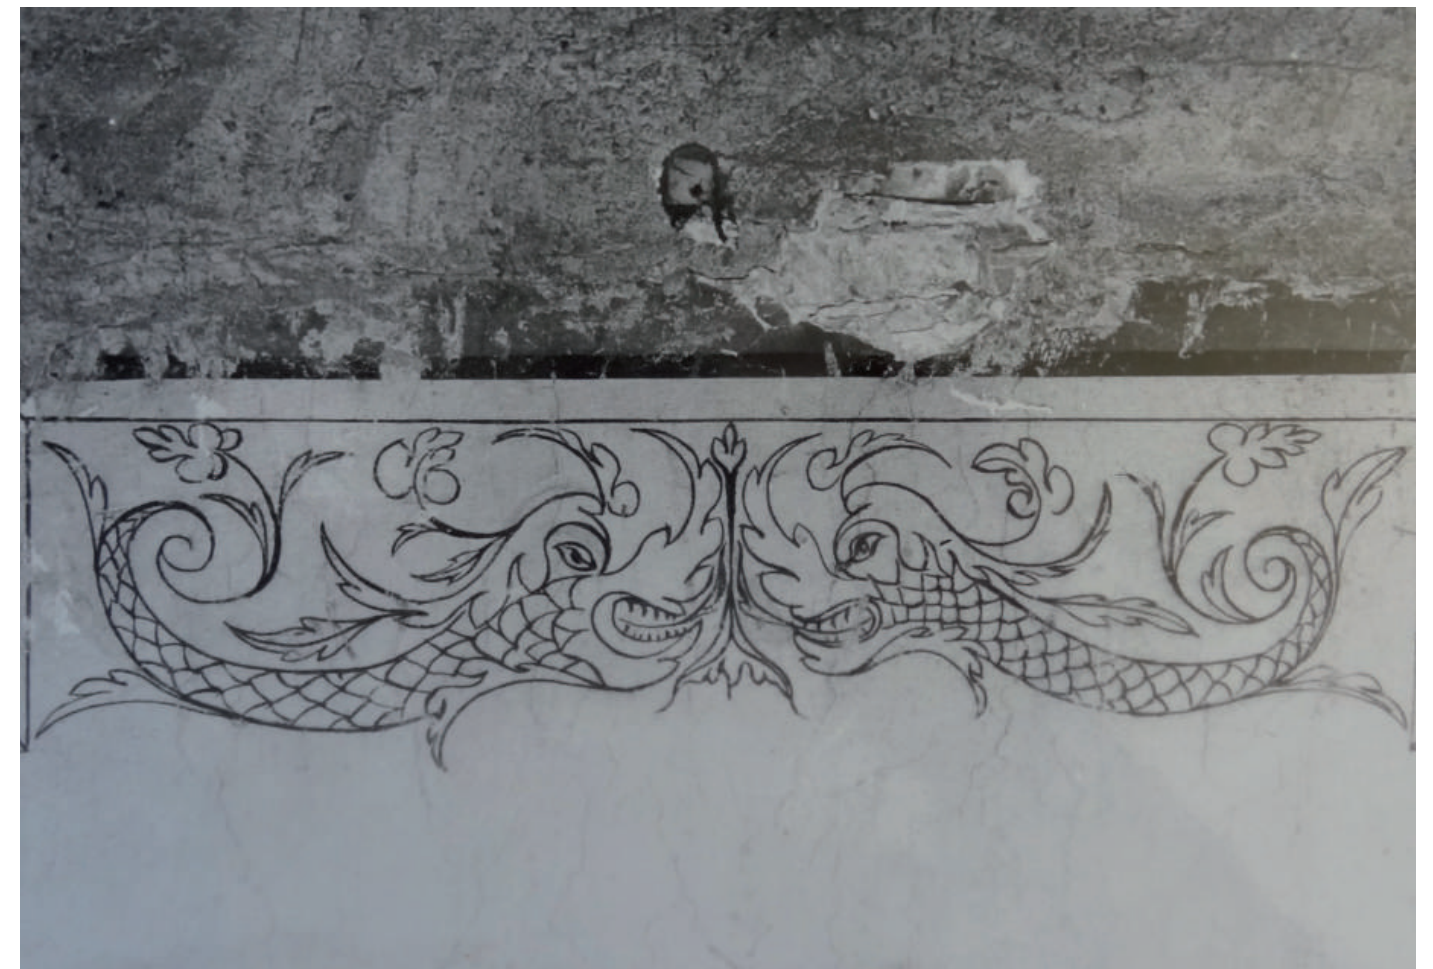
Detail der Malereien, noch am alten Standort in situ im Dachraum von Nummer 44, vor dem Ablösen und Verschieben ins Gebäude Nummer 42 (Nachlass Paul Hofer, Burgerbibliothek Bern).

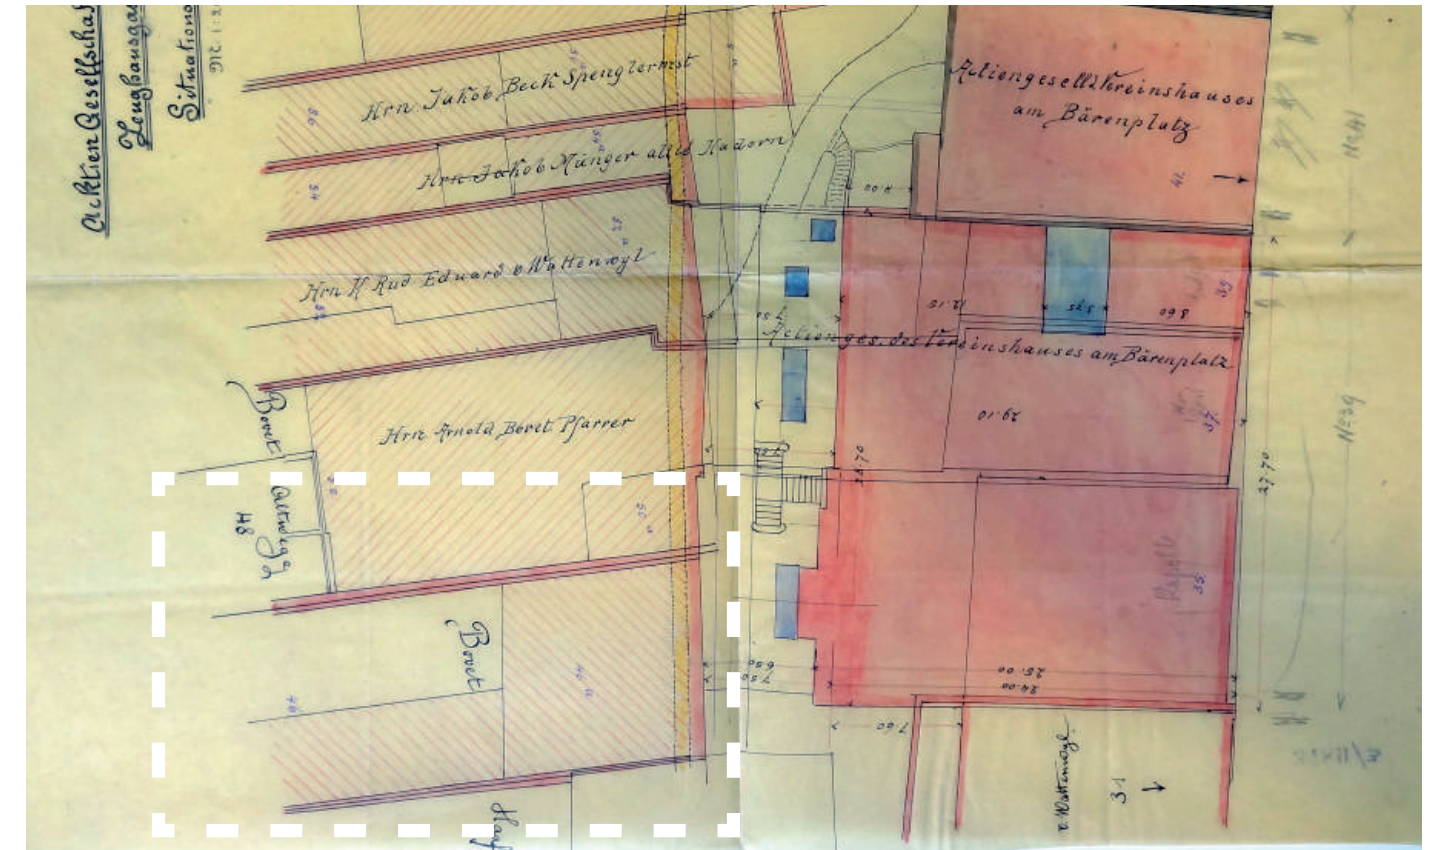
Baugesuchsplan zum Vereinhaus der Evangelischen Gesellschaft, 1894/95, hier stösst das Seitengebäude an das Hofgebäude (Stadtarchiv Bern).

Wie die alten Stadtpläne und auch das Stadtmodell zeigen, existierte ein grosses Seitengebäude auf der Ostseite des Hofes. Im Stadtmodell, welches sich offensichtlich stark an Oppikofer's Aufnahmen orientiert, verläuft dieses Seitengebäude unter Satteldach sogar bis zur Nordfassade der Hofhäuser. Die jüngeren Situationspläne des Grundbuchamts zeigen jedoch mindestens zum Teil ein anderes Bild, nämlich ein Seitengebäude, welches an ein Hofhaus grenzt. Vorderhaustiefe, die Tiefe des Hofgebäudes und die Breite des Seitengebäudes sind einigermassen fassbar.

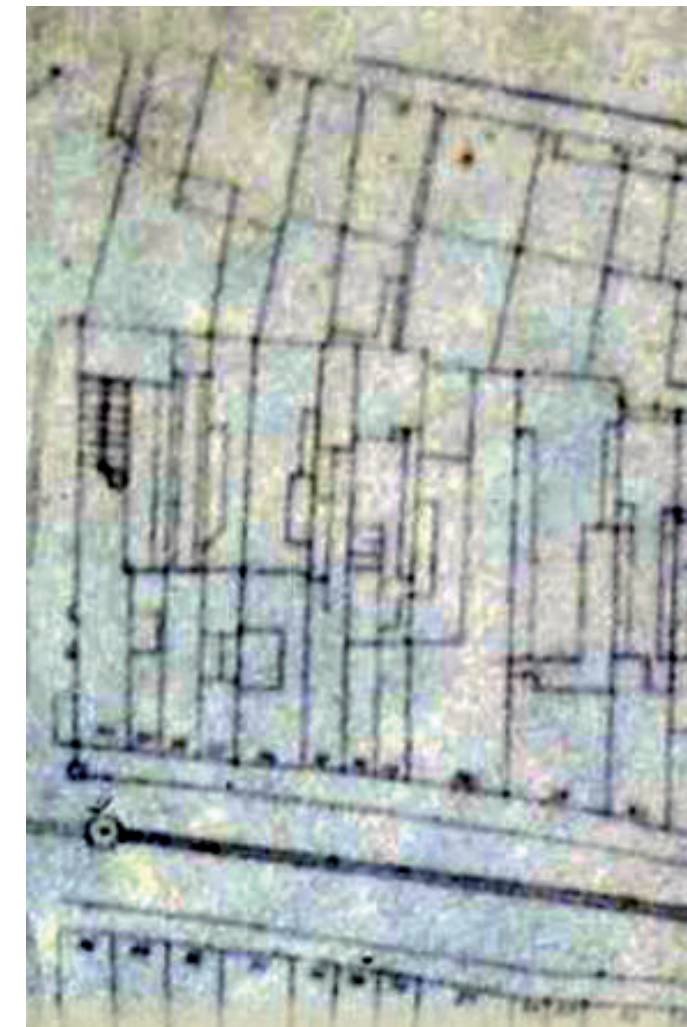
Situationsplan Oppikofer, ca. 1820, Ausschnitt mit Marktgasse Nummer 46 (AA IV 1102, Staatsarchiv Bern)

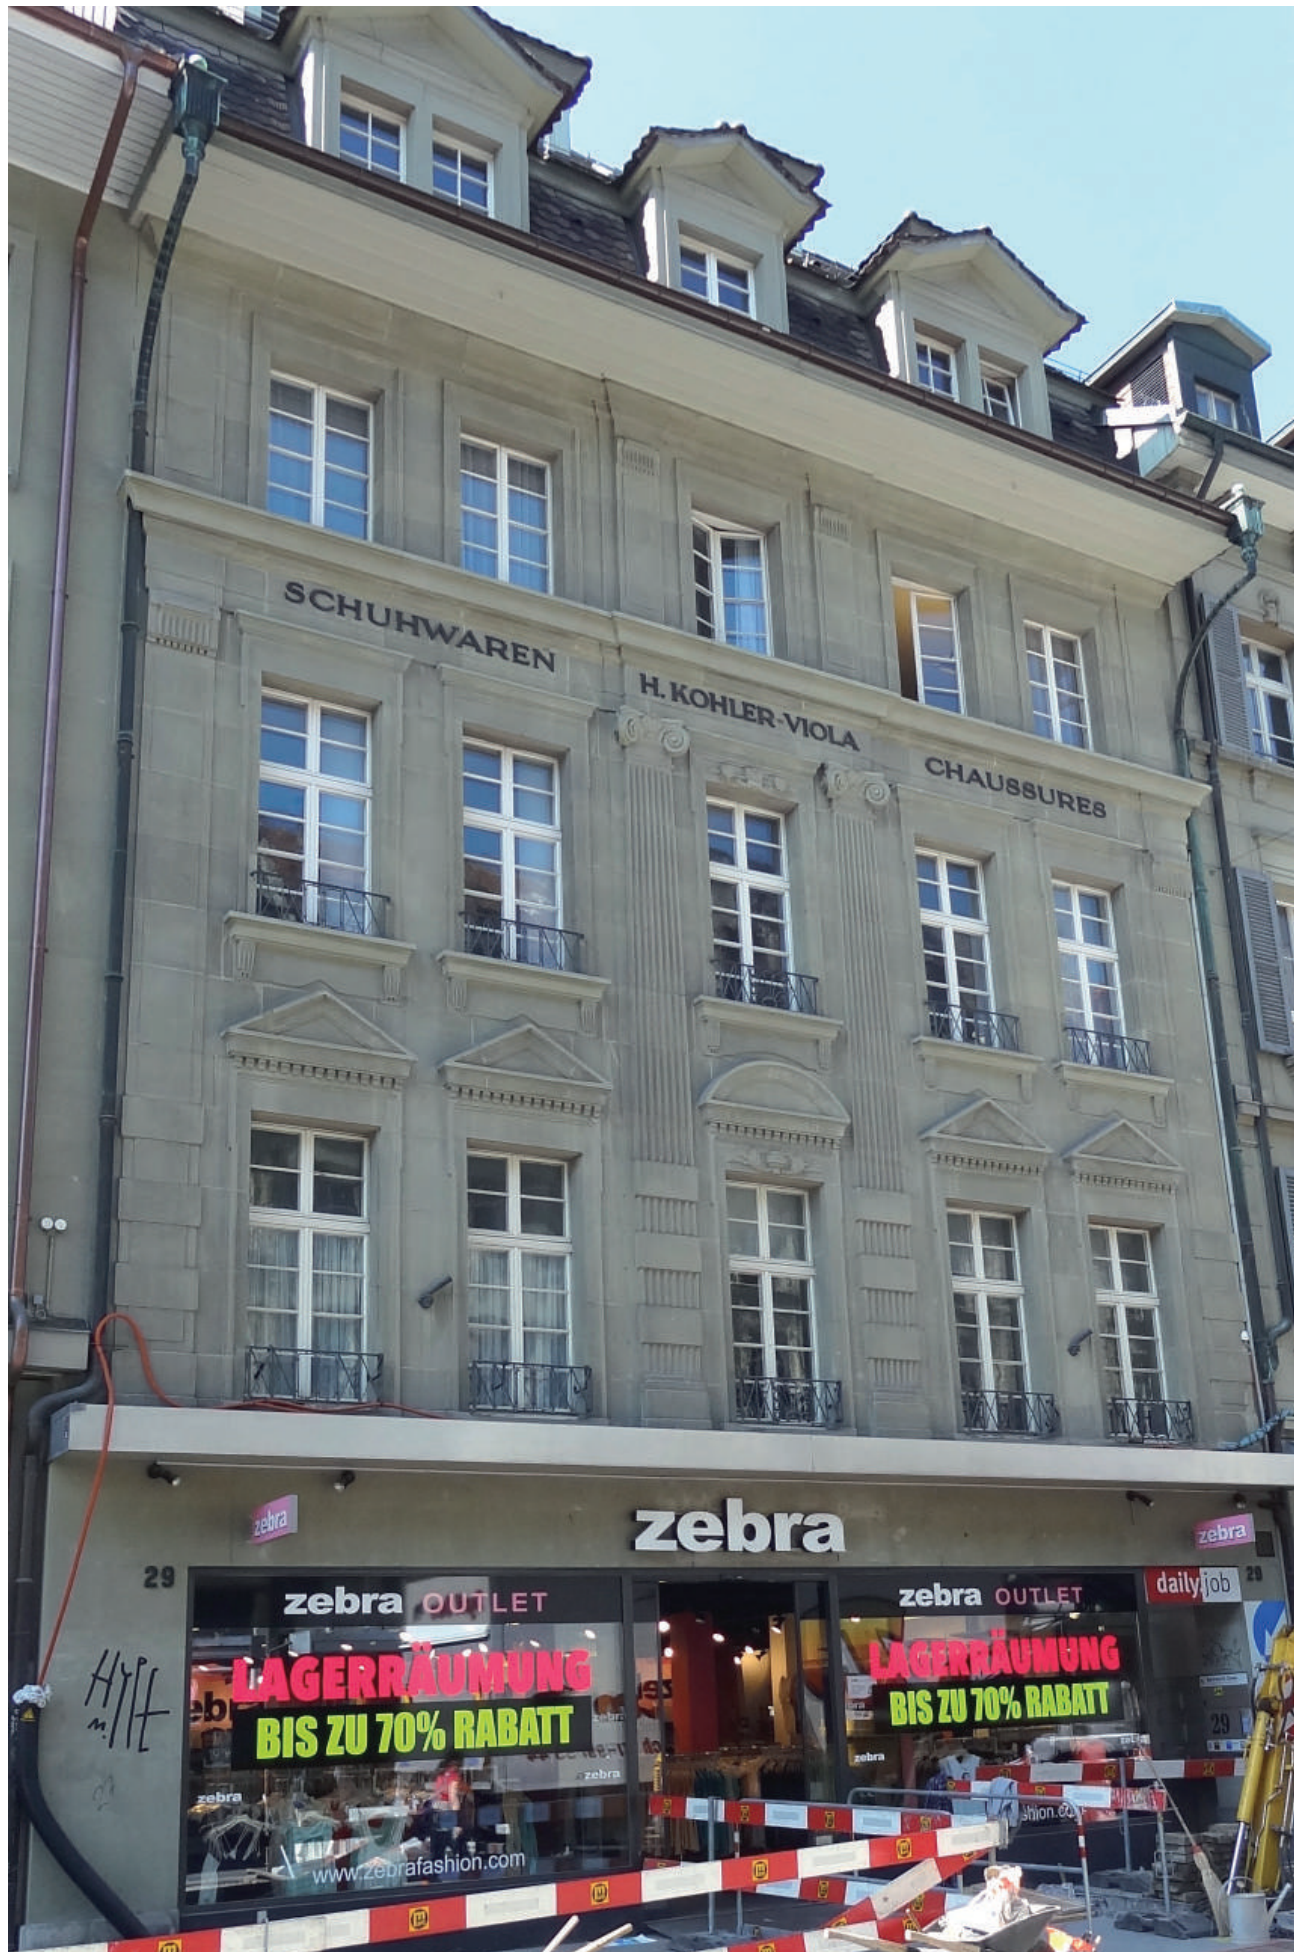
Zeughausgasse Nummer 29, Gassenfront.

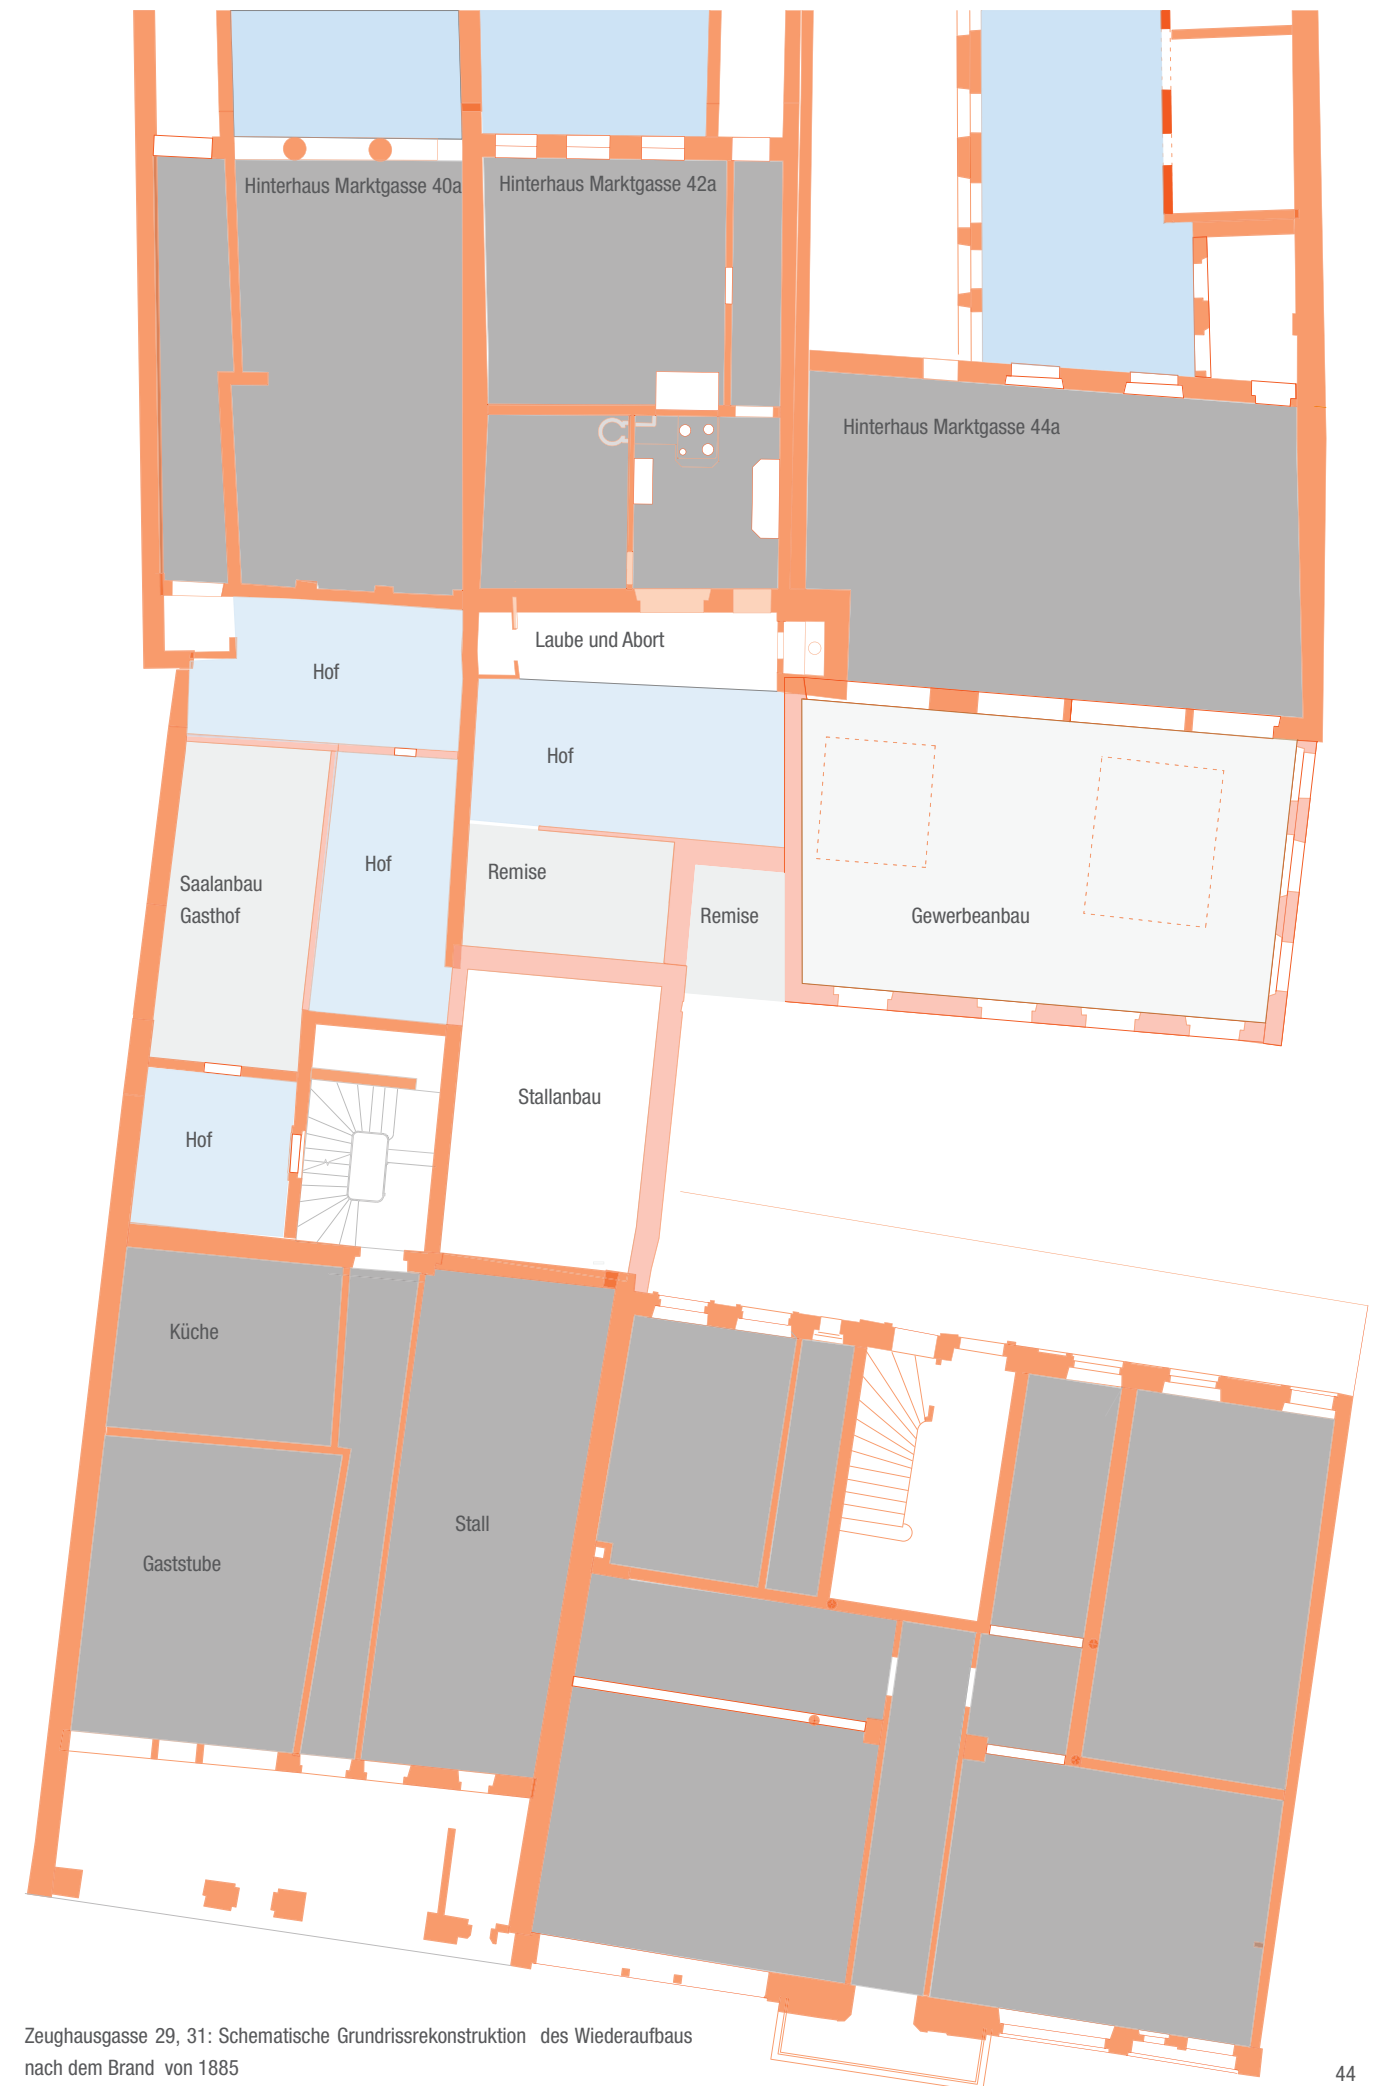
Zeughausgasse 29, 31: Schematische Grundrissrekonstruktion des Wiederaufbaus nach dem Brand von 1885

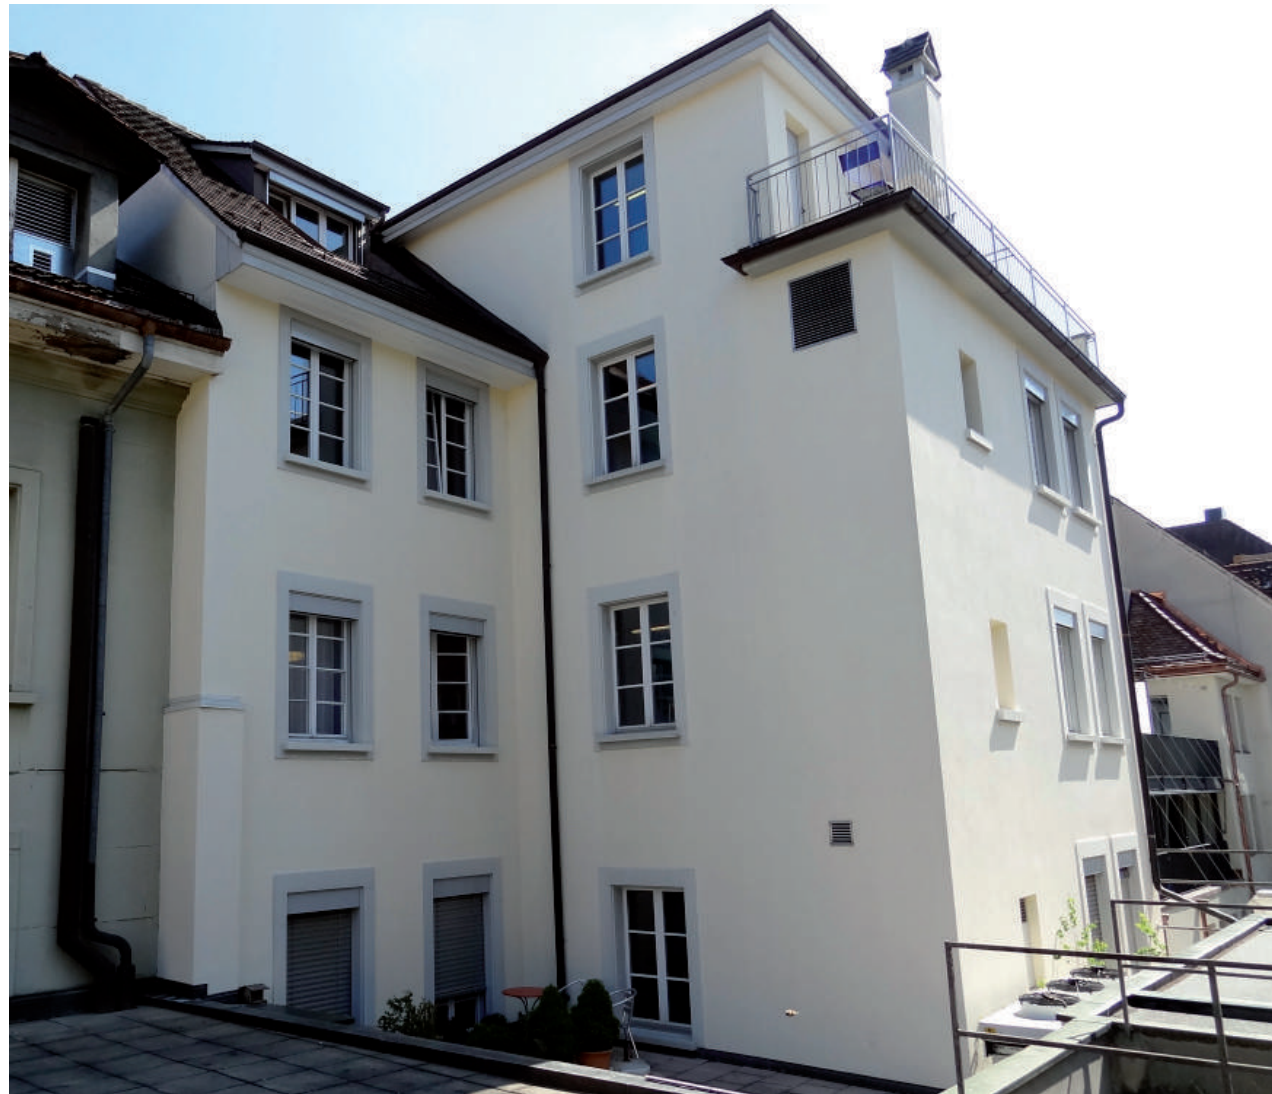
Zeughausgasse Nummer 29, Hoffront (oben) Die Bauten an der Zeughausgasse um 1896/97 (Burgerbibliothek Bern)
