Marktgasse Nummern 40-50, Zeughausgasse Nummern 29 und 31, Bern, Bauhistorische Voranalyse

Auftraggeberin: Genossenschaft Migros Aare | Einkaufscenter und Immobilien, Industriestrasse 20 | CH-3321 Schönbühl
ADB, Büro für Architektur, Denkmalpflege und Baugeschichte Siegfried Moeri, im Juli 2015/Mai 2017

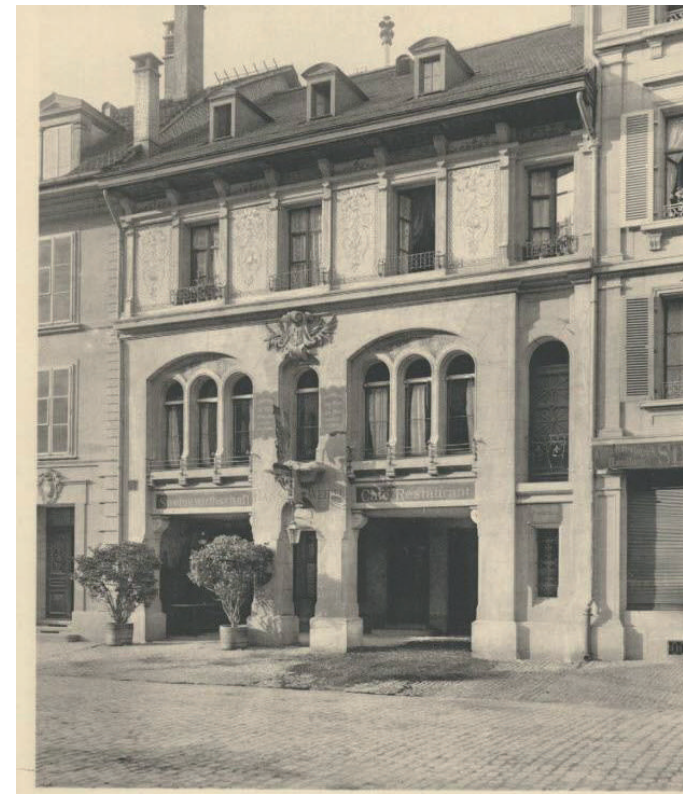
Die Fassade von 1885 (Bürgerbibliothek Bern)
