Der gedrehte Turmhelm der alten Kirche zu St. Johann auf Davos.

Von G. HÄSLER und E. F. BAUMANN, Arch., Davos.

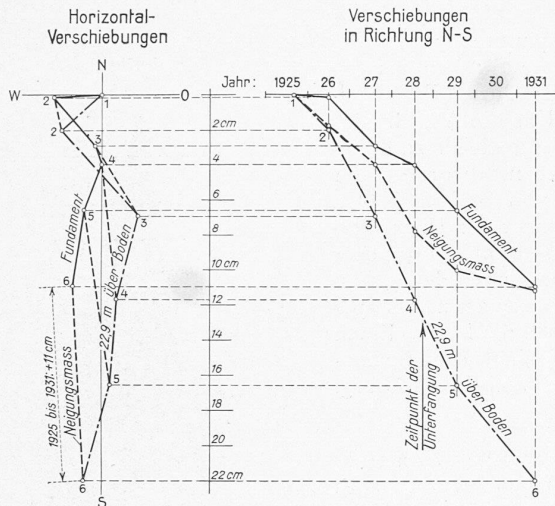
Abb. 8 und 9. Diagramm der trigonometrischen Bewegungs-Beobachtungen.

Die Bewegungen des Turmes wurden seit 1925 durch Geometer Troeger im Auftrage der Gemeinde St. Moritz kontrolliert. Zu diesem Zwecke wurde die Lage zweier Turmpunkte der Südseite, wobei der eine 22,9 m, der andere 3,5 m über Boden sich befand, trigonometrisch eingemessen. Aus diesen Bewegungen lassen sich auch die Verschiebungen in Fundamenthöhe leicht bestimmen. In Abb. 8 sind die Bewegungen des oberem Turmpunktes und des Fundamentes dargestellt; die zunehmenden horizontalen Abstände zwischen den zwei je gleichzeitig gemessenen Punkten oben und unten sind auf Rechnung der vergrößerten Neigung zu setzen. Man sieht, dass der Turm ziemlich direkt südwärts, also talwärts wandert und sich auch nach dieser Richtung immer mehr neigt. Abb. 9 zeigt die Bewegungen nach Süd in Funktion der Zeit. Das Wandern vor und nach der Fundamentverstärkung ist fast gleich, die Neigungszunahme dagegen, das heisst die Differenz der Horizontalverschiebungen, die vor der Verstärkung einen leicht progressiven Verlauf zeigte und im Laufe des ersten Jahres nach der Rekonstruktion nur schwach abgebremsst wurde, hat sich im Verlauf von zwei weiteren Jahren so ausgesprochen verlangsamt, dass ein fast völliger Stillstand erhofft werden kann. Ein sofortiges Aufhören der Neigungs-Zunahme war natürlich nicht zu erwarten, denn wenn auch der Fundamentdruck an der Südkante heute nur noch etwa 2 kg/cm^2 beträgt, so war doch das völlige Mitarbeiten des Fundamentvorsprunges ohne eine gewisse Kompression der neugeschaffenen Fundamentfläche durch Setzung, die Erzeugung des passiven Erddrucks, nicht denkbar. Jedenfalls aber ist ein Umkippen des Turmes auf absehbare Zeit verhindert und damit der Zweck der Rekonstruktion erfüllt.
