Quaibrücke Zürich

Von Richard Heierli, Fritz Hirt, Heinrich Hofacker, Willi Hofmann und Urs Schneider, Zürich, Erich Möschler, Bern

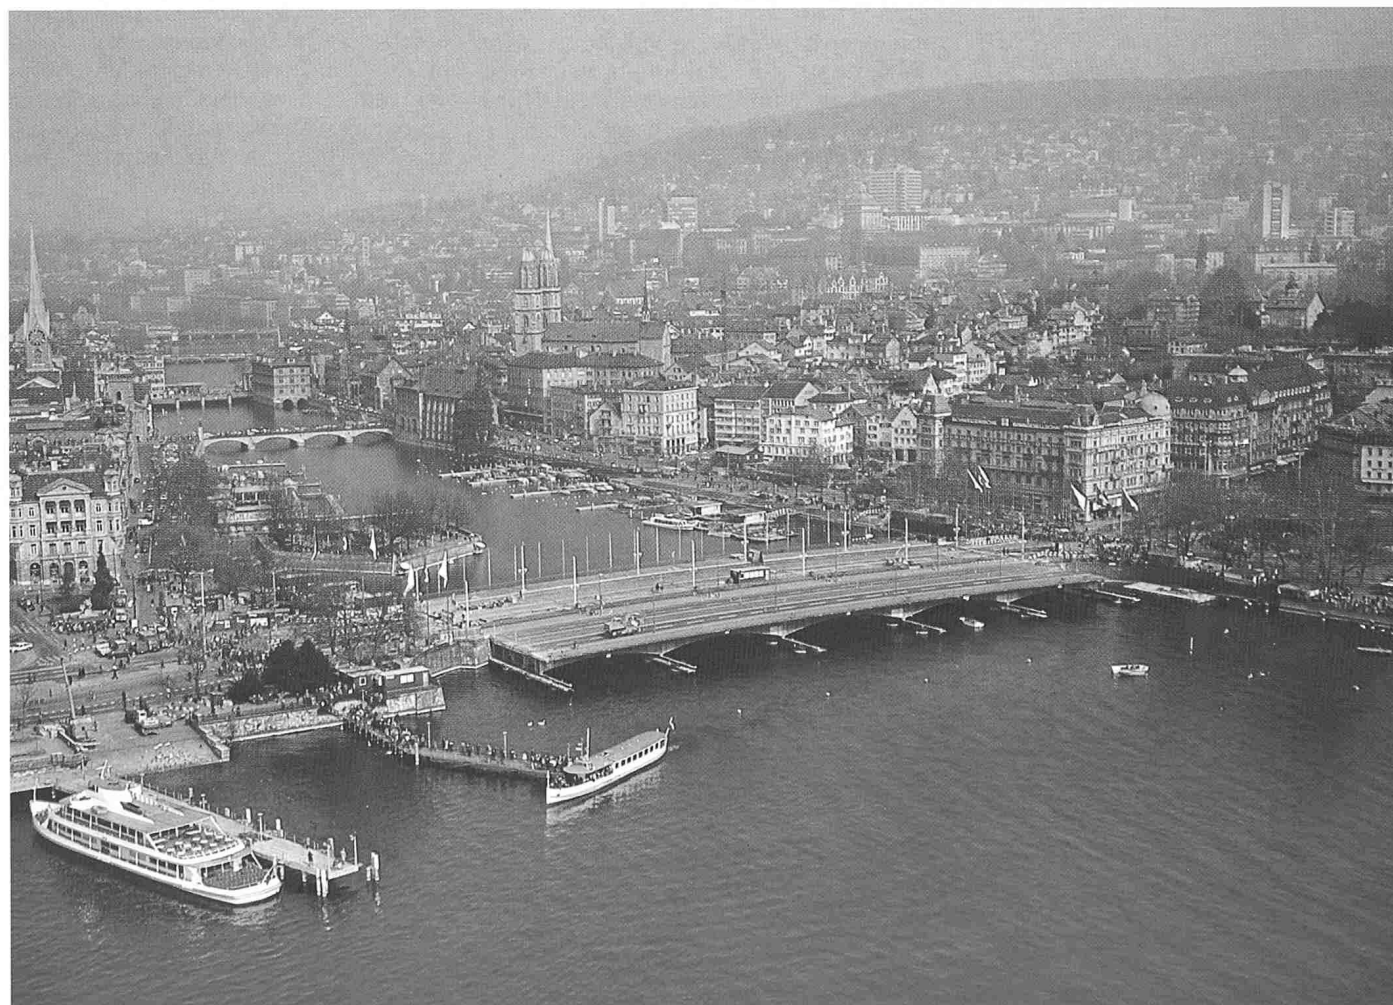
Bild 1. Die Limmatbrücken im Stadtkern von Zürich; Im Vordergrund die alte Quaibrücke beim Übergang Zürichsee/Limmat. Limmatseitig der alten Brücke die auf Verschiebbahnen bereits zur Hälfte betonierete neue Quaibrücke.

Limmatabwärts folgen: die Münsterbrücke, 1836-1838 erstellt durch die Zürcher Baumeister Konrad Stadler und Johann Jakob Locher-Oeri und Steinmetzmeister Heinrich Staub nach den Plänen von Ludwig Negrelli (bekannt für sein Suez-Kanal-Projekt); Rathausbrücke, Neubau 1972/73; Rudolf-Brun-Brücke, 1913; Bahnhofbrücke, 1949/51; Walchebrücke, 1958

am See werden (Bild 1). Der Kernpunkt der Neuorientierung war die *Quaibrücke*. Es sollte nicht nur ein neuer, leistungsfähiger Übergang geschaffen werden, der die am Ende des Sees zusammenlaufenden Strassen zu verbinden hatte - die Brücke war ebenso sehr als Teil einer grosszügigen Seeufergestaltung mit breiten Promenaden und Parkanlagen gedacht. Das Projekt hatte sich aber gegen ein anderes durchzusetzen: Die rechtsufrige Seebahn sollte vom Stadelhofen zur Enge entlang dem Seeufer verlaufen, was glücklicherweise verhindert werden konnte. Dem damaligen Stadtgenieur *Dr. Arnold Bürkli* kommt am erfolgreichen Kampf für die Ufergestaltung mit Quaianlagen und Quaibrücke und an der schliesslich geglückten Verwirklichung das Hauptverdienst zu (Bild 2).

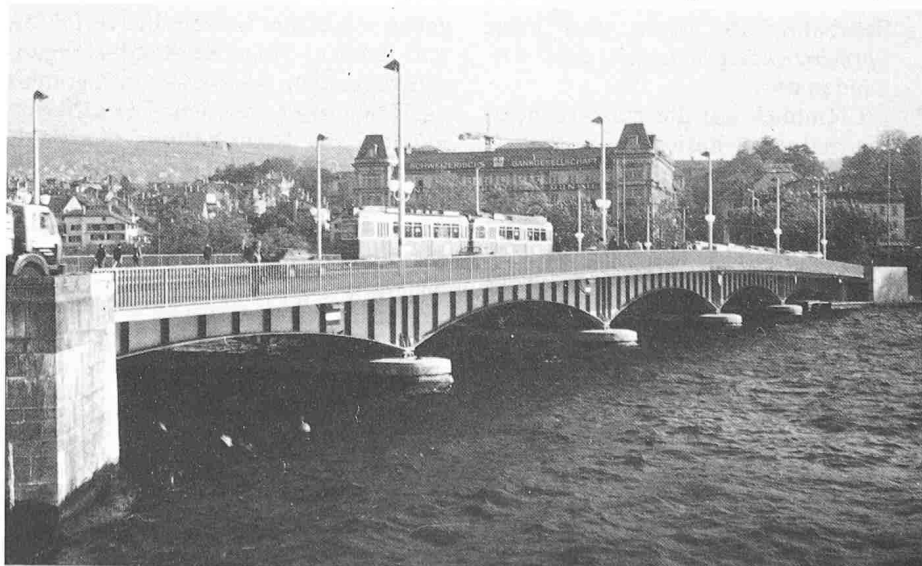
Bild 5. Ansicht der neuen Quaibrücke 1984, entsprechend der Volksinitiative «mit gleicher Gestalt wie 1939»

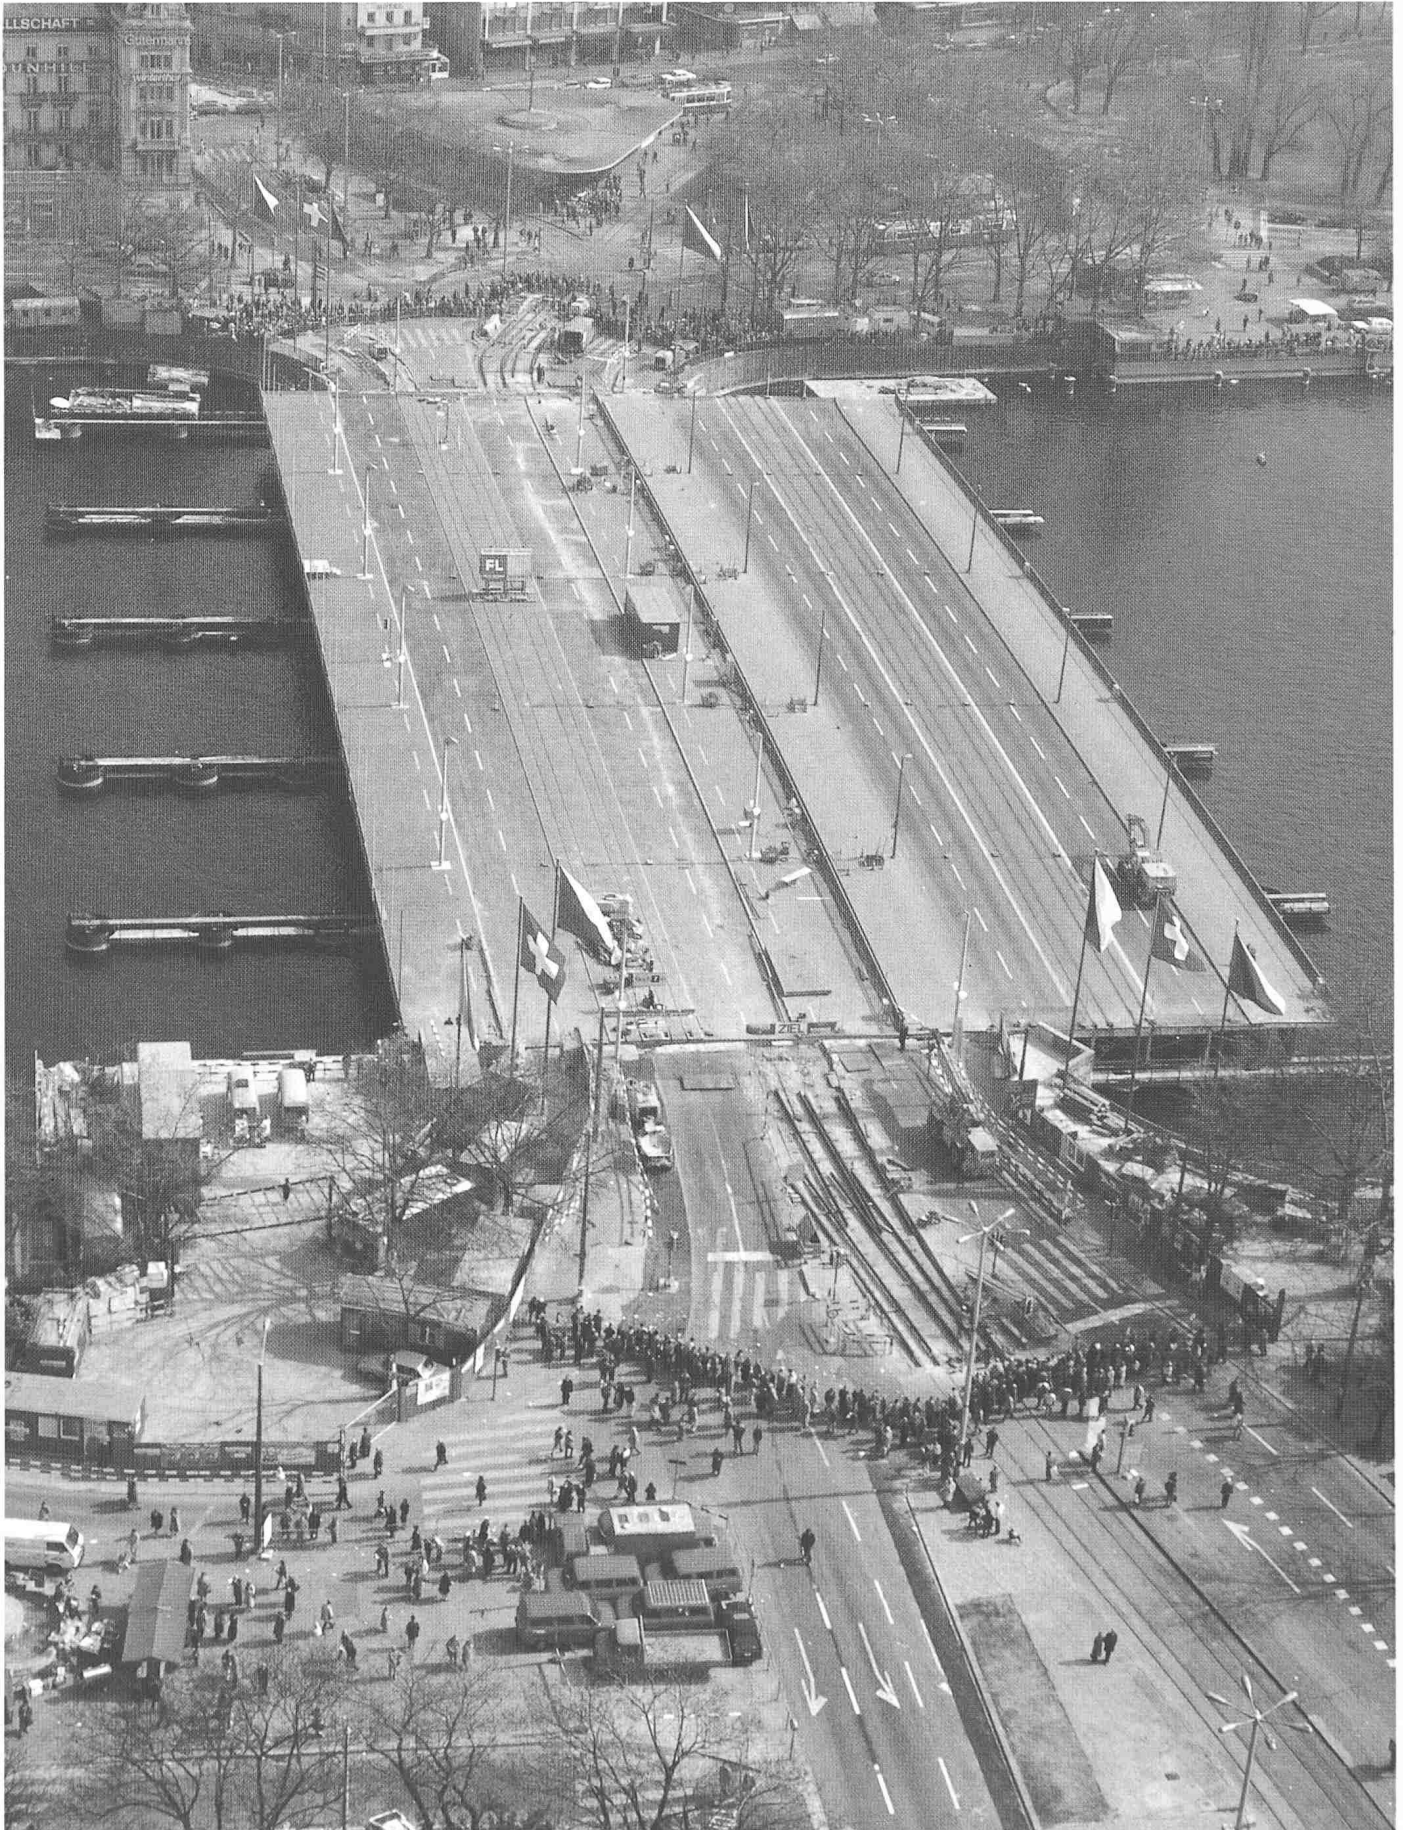
Bild 15. Luftaufnahme der Quaibrücken während des Verschubvorganges (17. März 1984), kurz vor Endlage

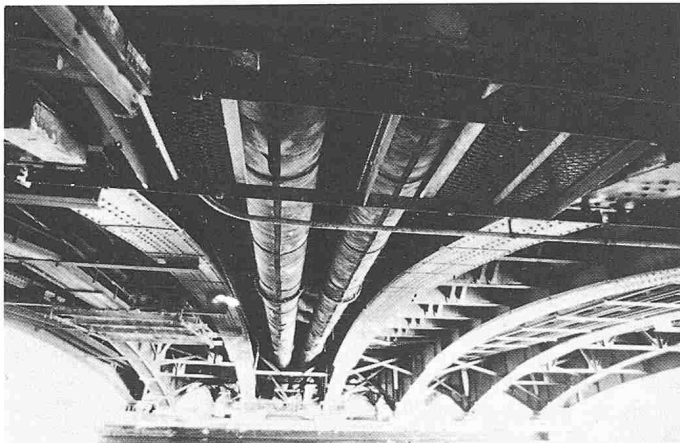
Bild 18. Untersicht der alten Brücke mit Werkleitungen
