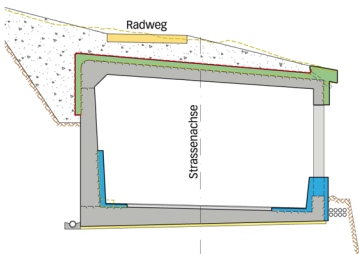
Die geplanten **Erhaltungsmassnahmen an der Galerie** sind sehr aufwendig. Die nötige Verstärkung des Galeriedachs und der oberen Rahmenecke (grün markiert) ist eine Folge der neuen Lastannahmen. Die Erdarbeiten verteuern die Massnahme zusätzlich.
